Observatoire de la Côte Aquitaine

Evaluation et cartographie de l'aléa mouvements de terrain sur la Côte Basque

Rapport final

BRGM/RP-52783-FR
mars 2005

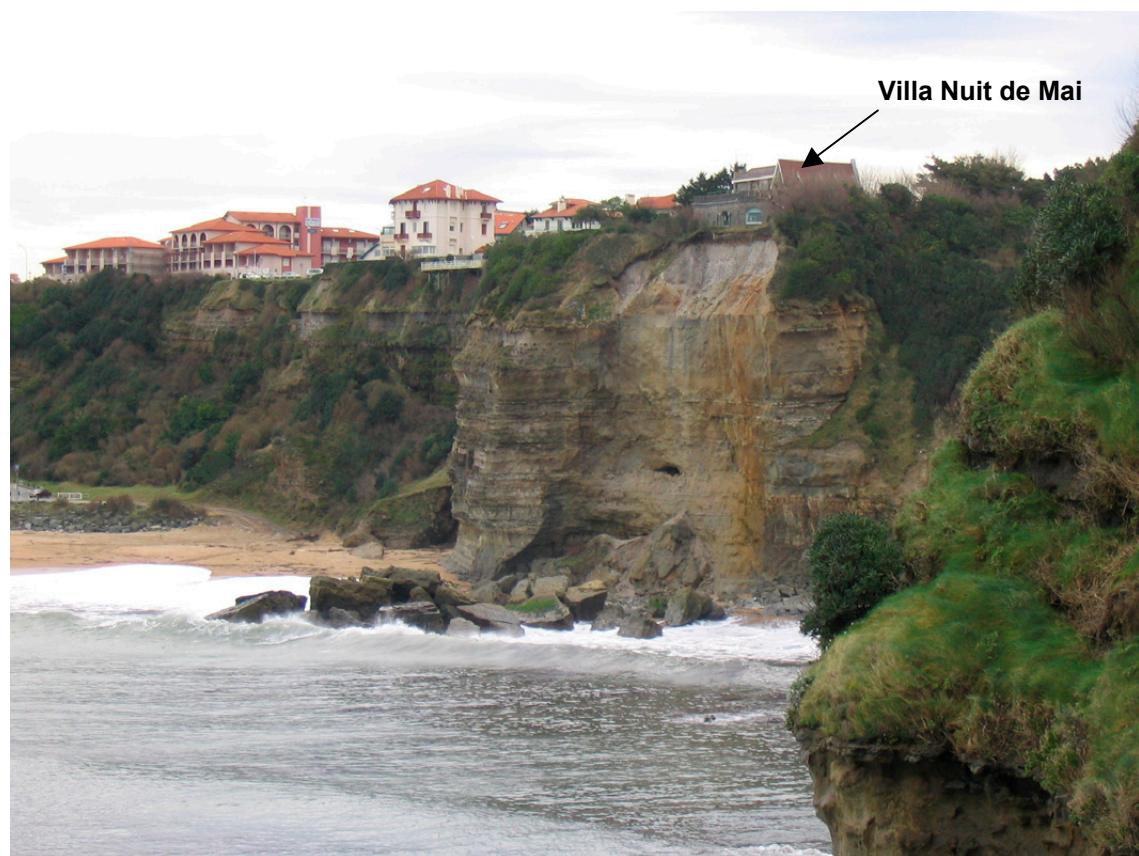
- *événements de référence* : Dans la nuit du 23 au 24 mars 1999, un éboulement rocheux s'est produit dans la falaise située au sud de la plage du VVF d'Anglet (Illustration 1). Un pan de falaise d'environ 12 000 m³ s'est effondré affectant la bordure du plateau à l'extrémité sud de la propriété de la villa « Nuit de Mai ». Les occupants de la villa ont été temporairement évacués.

Illustration 5 – Eboulement de mars 1999 au Sud de la plage du VVF d'Anglet

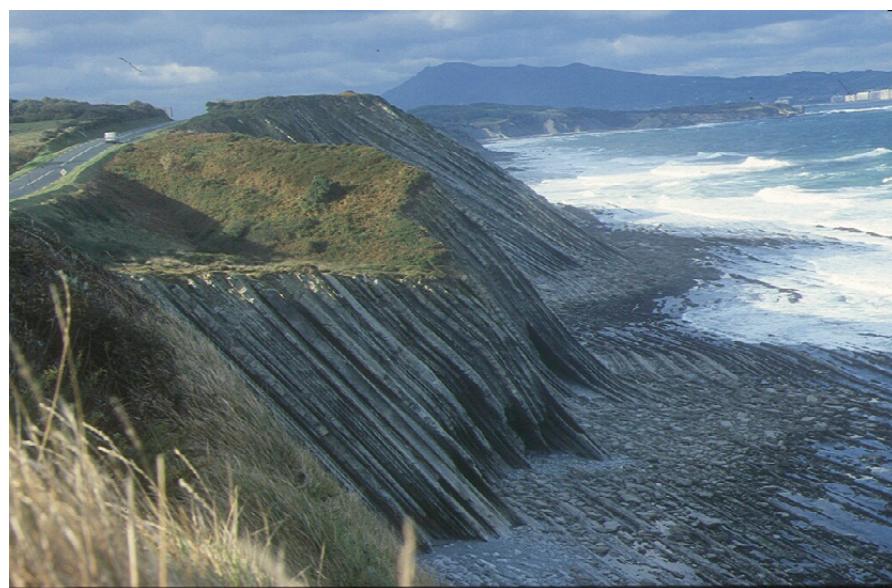
Illustration 6 – Zone propice aux éboulements de type glissements bancs sur bancs (corniche de Urrugne)

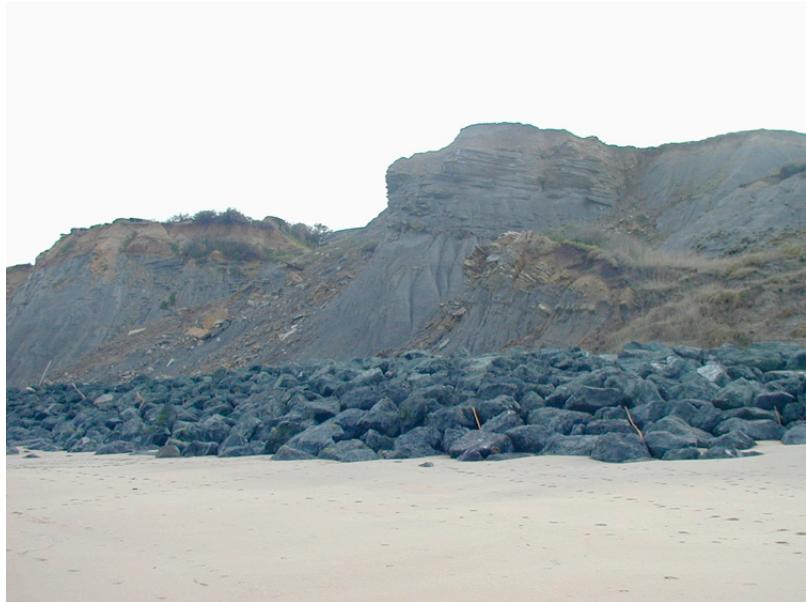
- . *facteurs aggravants* : absence de végétation ;
- . *événements de référence* : glissement actif identifié en 1996 dans la falaise dominant la plage de la Côte des Basques, au droit des villas Toki-Edera et Villeneuve. Ce glissement a une emprise au sol de 650 m² en crête de falaise et une dénivellation au plus haut de 26 m. Il intéresse les marnes constituant la falaise.

Illustration 7 – Glissement dans les marnes grises de l'Eocène (Bidart)

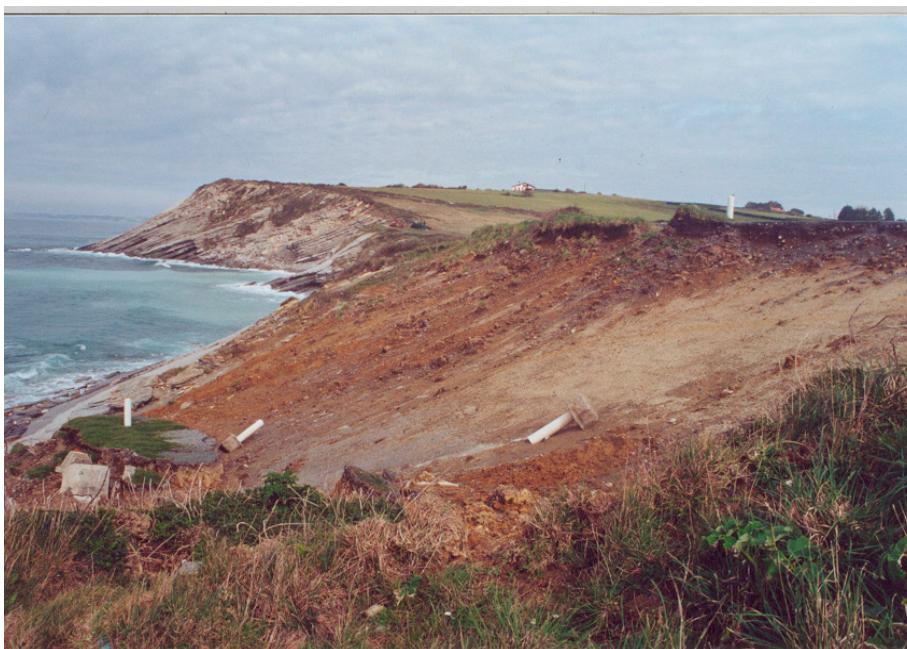
- . *définition* : il s'agit d'instabilités affectant des terrains mixtes meubles-rocheux. L'initiation et le développement de l'instabilité est généralement conforme à un glissement de terrain. Toutefois, étant donnée la présence de blocs effondrés au sein de la masse en mouvement, la distance de propagation et la capacité destructrice de ce type de phénomène sont plus importants que pour un glissement classique (Illustration 8) ;
- . *nature des terrains concernés* : marno-calcaires ;
- . *facteurs de prédisposition* : pente, altération, hauteur de versant, nappe, fracturation ;
- . *facteurs déclenchants* : pluie (remontée de nappe), actions anthropiques (déblais, remblais) ;
- . *événements de référence* : glissement-éboulement dans la falaise de la Corniche sur la commune d'Urrugne (Illustration 8) entraînant un endommagement partiel de la route.

Illustration 8 – Glissement – éboulement dans les flyschs de la Corniche Basque (Urrugne)

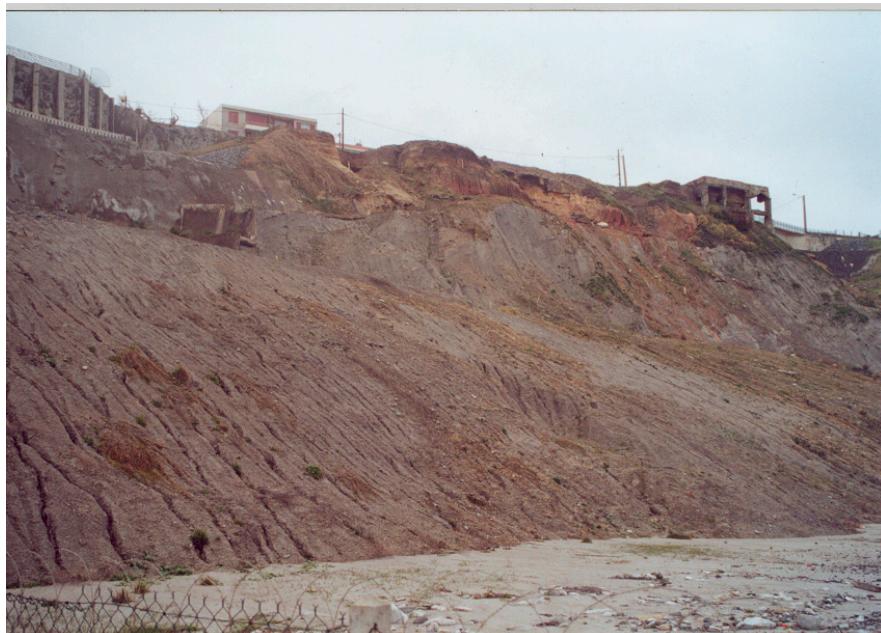
Illustration 9 – Ravinement dans les marnes de la Côte des Basques (Biarritz)

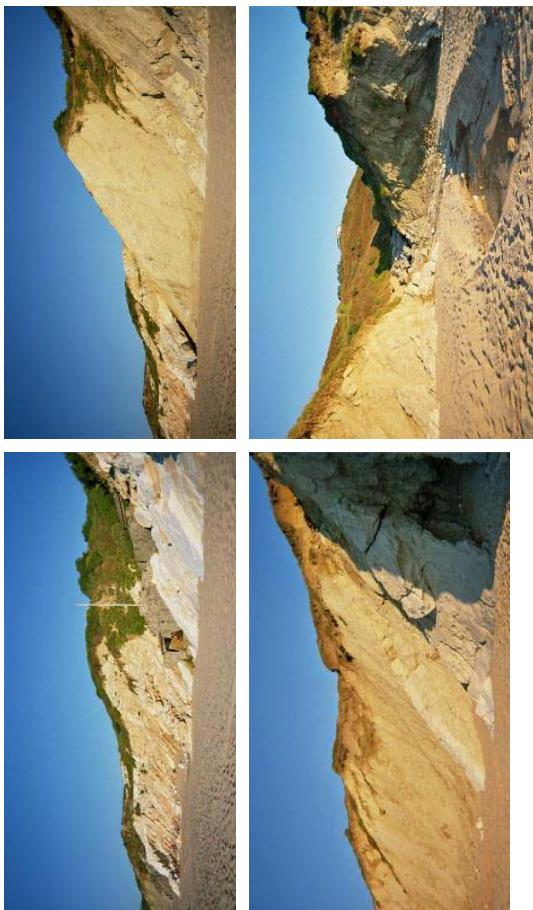
N° fiche / tronçon : **036**
Linéaire du tronçon : 190 m
Commune : Bidart
Nom du site / lieu dit : Plage du Pavillon Royal

Talus marno-calcaire de 15 à 20 m de hauteur à inclinaison prononcée (45° à 55°) à stabilité médiocre.

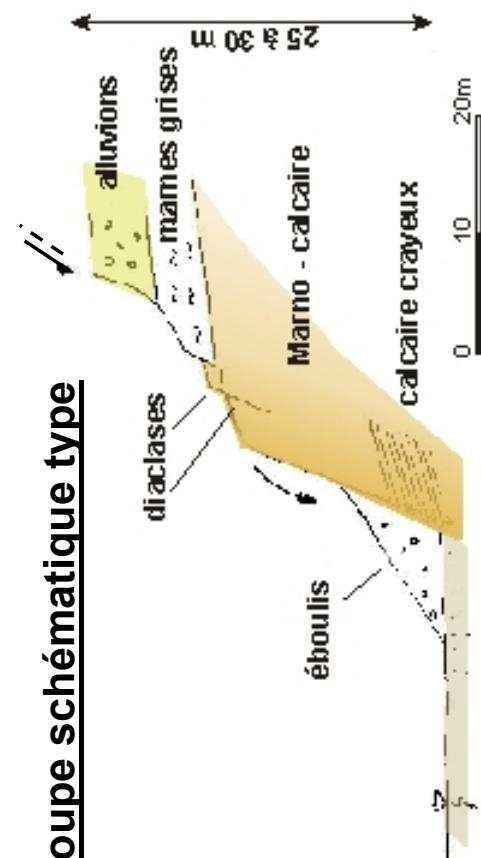
N° fiche / tronçon : **037**
 Linéaire du tronçon : 300 m
 Commune : Bidart
 Nom du site / lieu dit :

Paroi marno-calcaire de 25 à 30 m de hauteur à inclinaison très prononcée (40° à 90°), recouverte par des plaques d'alluvions, et très instable

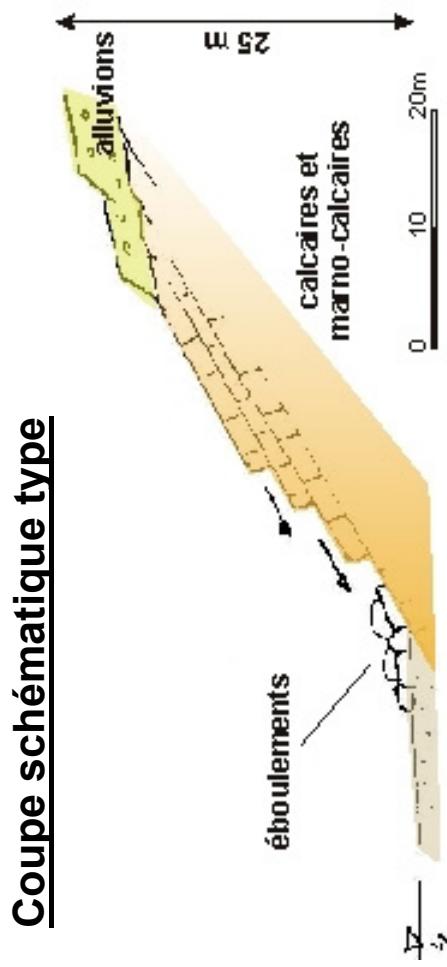
Talus marno-calcaire penté à 50°, haut de 25 m, surmonté par des placages alluviaux, et instable

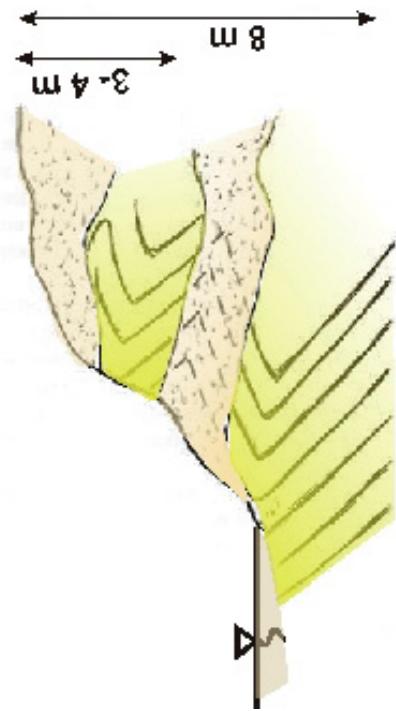
Zone à pendage variable, fortement fracturée et plissée. Couche d'altérites peu épaisse.

Bancs d'épaisseur 5 à 15 cm, forte fracturation

- Indices d'instabilité : 1 glissement / éboulement de blocs fracturés et de la couche d'altérites sus-jacente. 1 éboulement rocheux avec matrice argileuse.

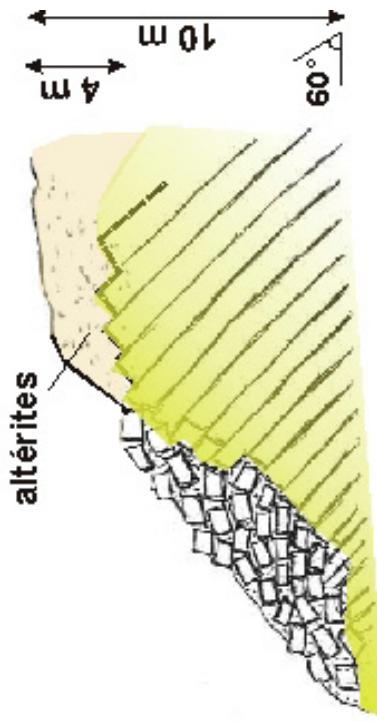
N° fiche / tronçon : **063**
 Linéaire du tronçon : 280 m
 Commune : Saint-Jean-de-Luz
 Nom du site / lieu dit : Pointe de Xibau Berria

Zone à pendage amont localement fracturée. Couche d'altérites moyennement épaisse.

2 glissements / éboulements du flysch très fracturé et de la couche d'altérites sus-jacente.

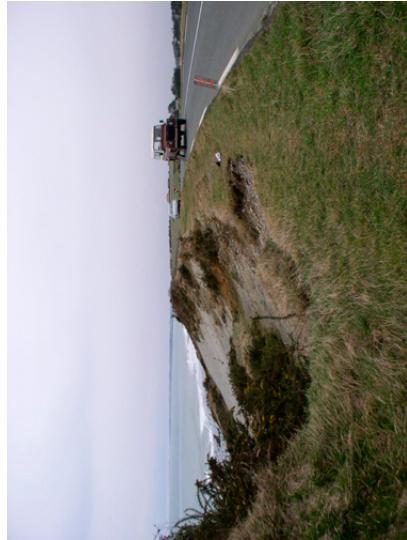
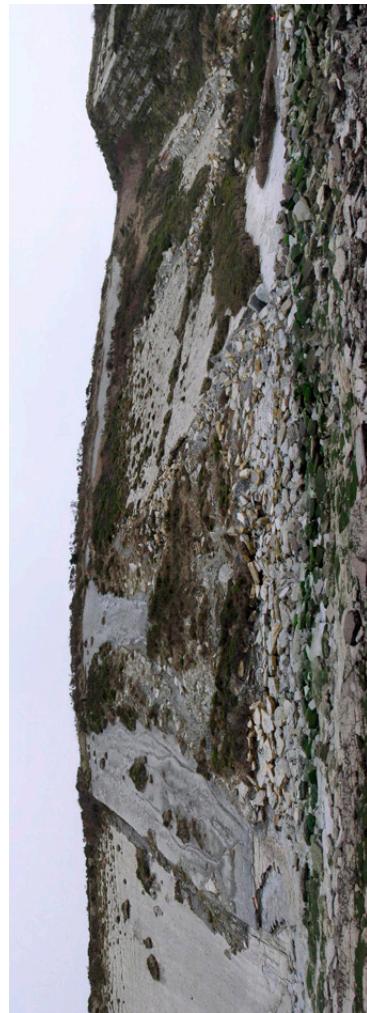
Falaise calcaire de pente moyenne, fragilisée en pied par la fracturation suite à la compression des bancs. Couche d'altérites inexistante.
