Observatoire de la Côte Aquitaine

Evaluation et cartographie de l'aléa mouvements de terrain sur la Côte Basque

Rapport final

BRGM/RP-52783-FR
mars 2005

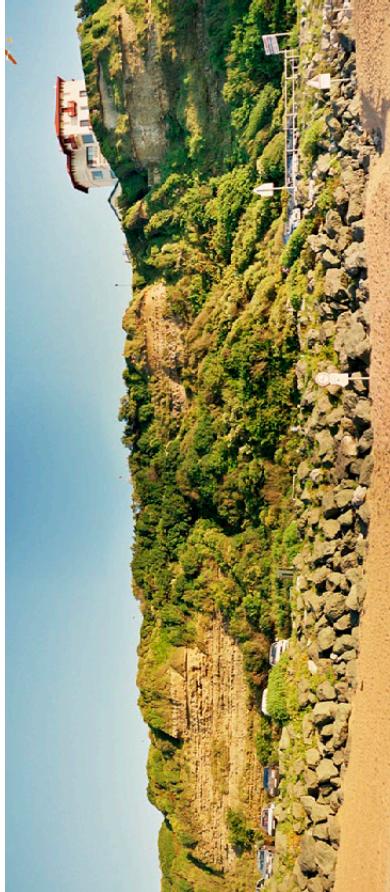
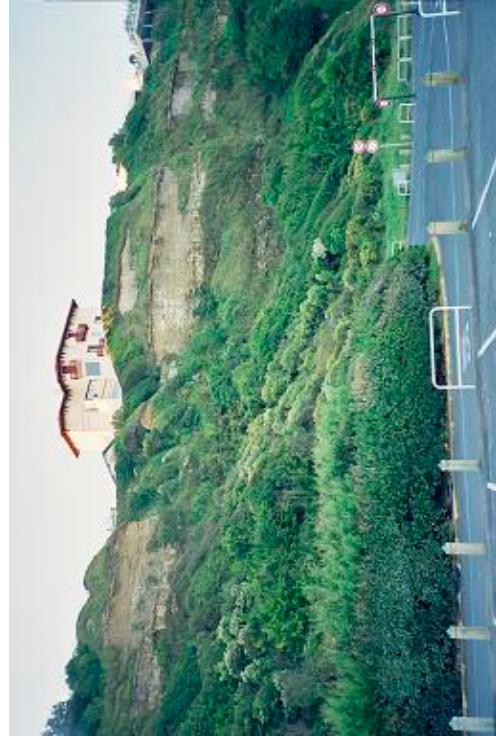
N° fiche / tronçon : **009**

Falaise "morte" d'une vingtaine de mètres de hauteur, constituée d'une succession de parois subverticales et de ravines marquées. Un talus d'éboulis longe le pied de parois.

Fracturation subverticale à l'origine des ravines à densité décimétrique.

Fracturation subverticale orientée N110 à N120.

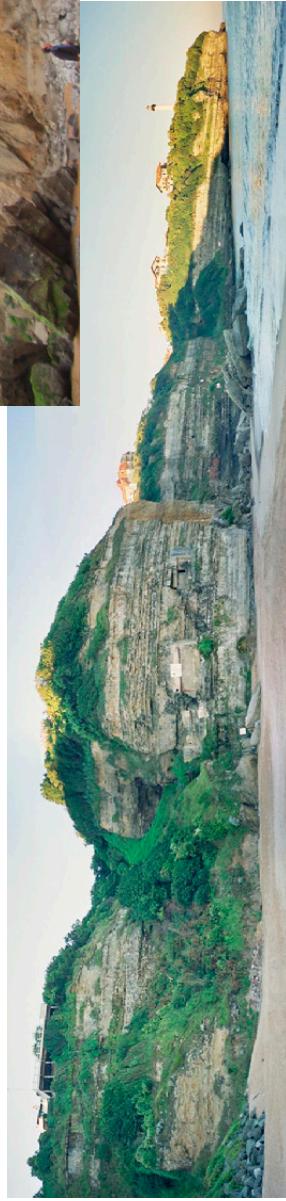
N° fiche / tronçon : **010**
Linéaire du tronçon : 500 m
Commune : Biarritz
Nom du site / lieu dit : Plage du VVF & Pointe St Martin

De nombreux pans de falaises effondrés sont présents au sol, progressivement déblayés par la mer.

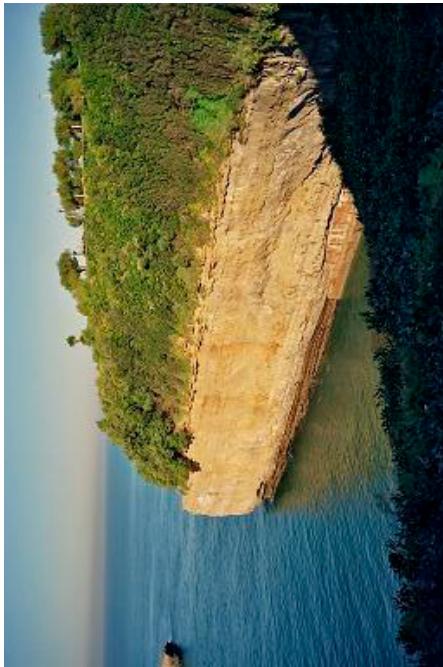
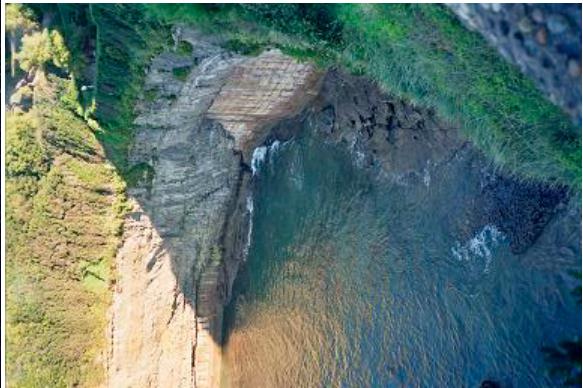
Nom du site / lieu dit : Pointe St Martin

- Indications : On observe un sous cavaillé très prononcé en pied de paroi. Il semble se développer par le biais d'une fracturation subverticale orientée ESt-Ouest et parallèle à la paroi.
Le talus dans les formations meubles en tête de paroi présente une pente très prononcée (1H/1V). De petits indices d'instabilité au glissement sont visibles.

On observe localement un sous cavaige très prononcé en pied de paroi. Il se développe par le biais d'une fracturation subverticale parallèle à la paroi (appel au vide). Cette fracturation génère également un écaillement de la paroi provoquant son morcellement et son effondrement en blocs décامتériques. Des cavités métriques sont présentes dans la paroi.

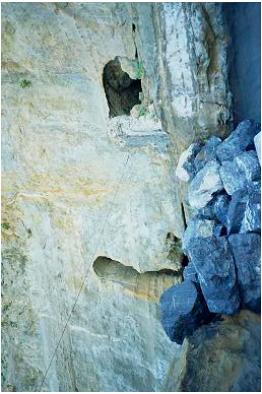
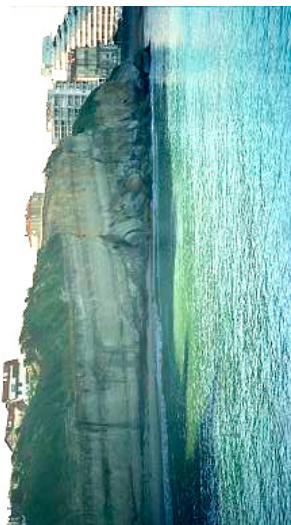
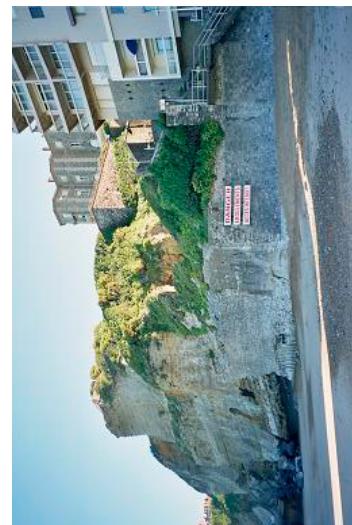
Nom du site / lieu dit : Plage Miramar

Falaise calcaire "vive" très instable de 25 m de hauteur présentant une succession de ravines.

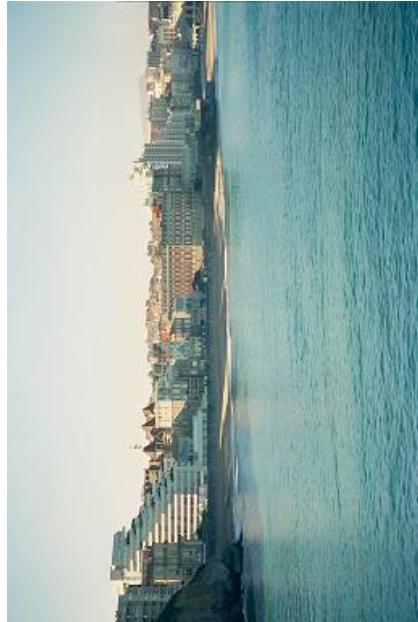
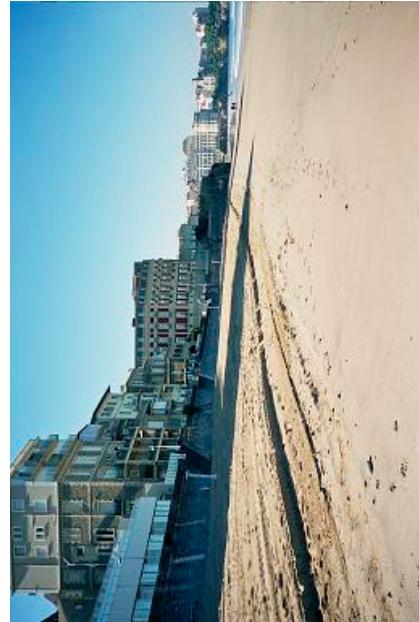
Nom du site / lieu dit : Plage Miramar et
Grande Plage

Plage constituée de sables dunaires délimités par un vaste perré de protection.

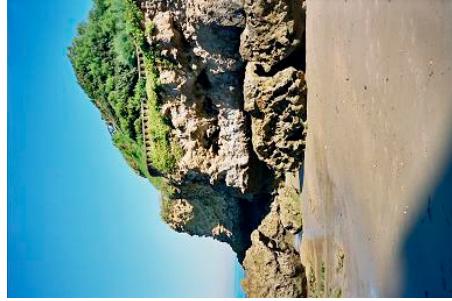
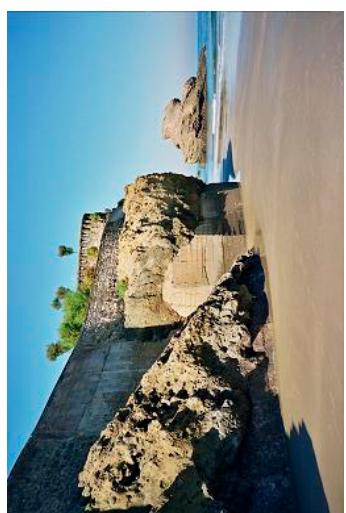
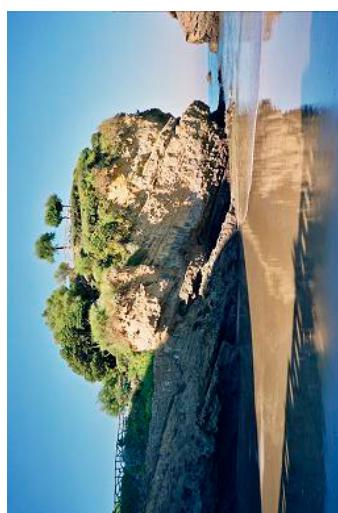
N° fiche / tronçon : **016**
 Linéaire du tronçon : 450 m
 Commune : Biarritz
 Nom du site / lieu dit : Pointe du Rocher de la Vierge

Côte calcaire vive de 5 à 10 m de hauteur très découpée caractérisée par de très nombreux îlots

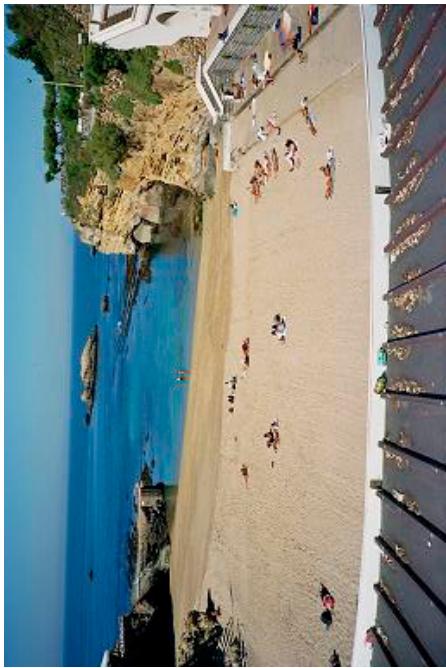
N° fiche / tronçon : **018**
Linéaire du tronçon : 50 m
Commune : Biarritz
Nom du site / lieu dit : Plage du Port Vieux

Plage sableuse délimitée par un perré de protection et encadrée par les parois rocheuses des calcaires de l'Oligocène.

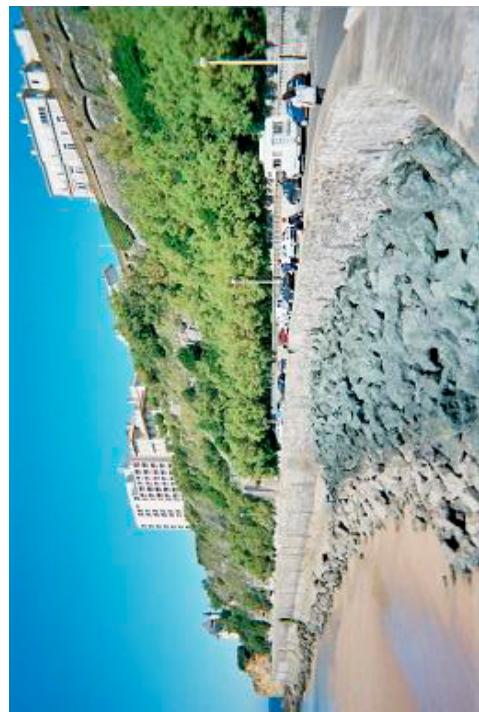
N° fiche / tronçon : **019**
Linéaire du tronçon : 200 m
Commune : Biarritz
Nom du site / lieu dit : Pointe du Rocher de la Vierge – Côte des Basques

Falaise marno-calcaire très inclinée, d'environ 25 à 30 m de hauteur, protégée de la mer par la route du littoral.

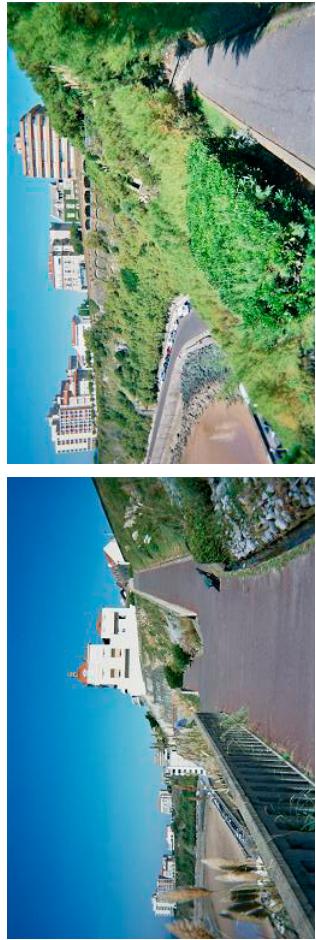
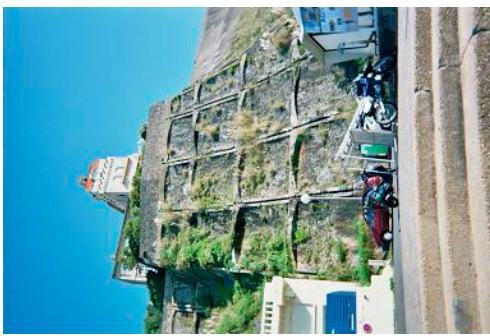
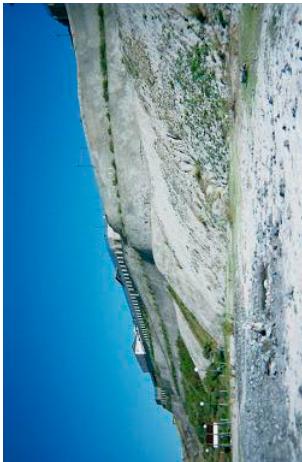
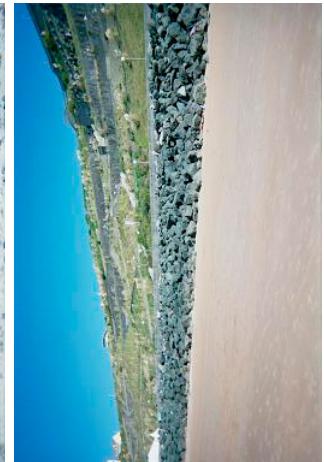
N° fiche / tronçon : **020**
Linéaire du tronçon : 700 m
Commune : Biarritz
Nom du site / lieu dit : Plage de la Côte des Basques

Versant marneux très incliné, d'environ 25 à 30 m de hauteur, protégée de la mer par la route du littoral. Zone très instable mais sécurisée par d'importants travaux de stabilisation.

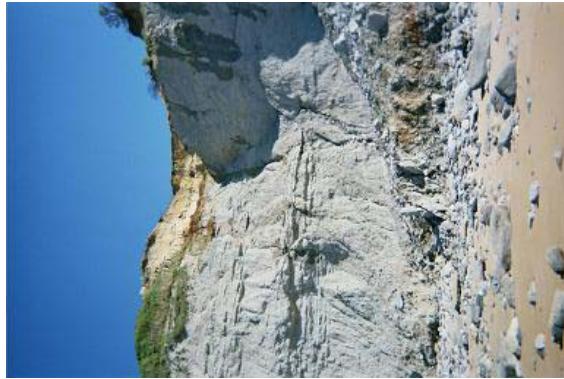
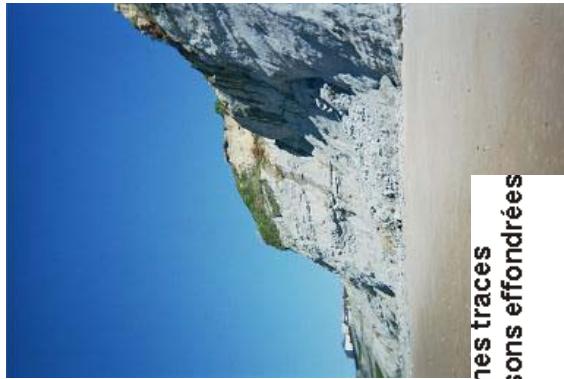
Nom du site / lieu dit : Plage de Marbella

Anciennes traces
de maisons effondrées

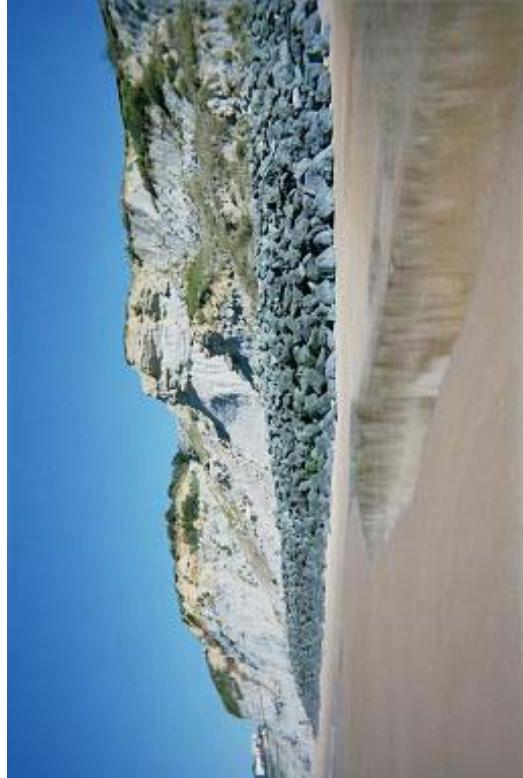
Nom du site / lieu dit : Plage de Marbella

Falaise marno-calcaire "vive", d'environ 20 m de hauteur et instable.

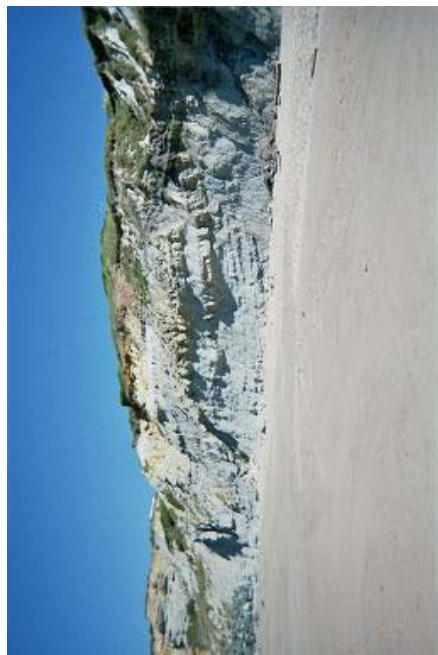
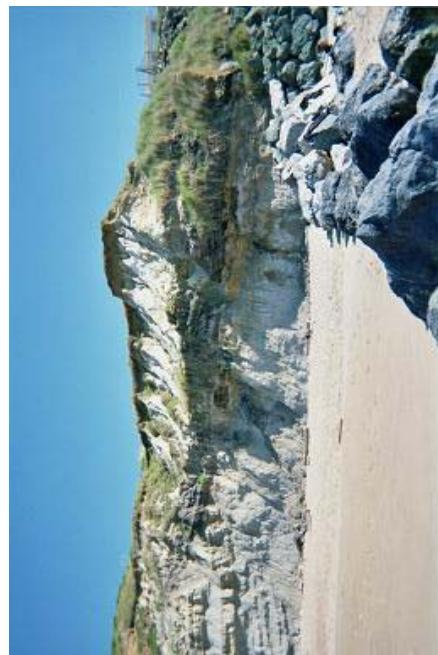
N° fiche / tronçon : **023**
Linéaire du tronçon : 120 m
Commune : Biarritz
Nom du site / lieu dit : Plage de Marbella

Falaise marno-calcaire "vive", d'environ 15 m de hauteur et instable.

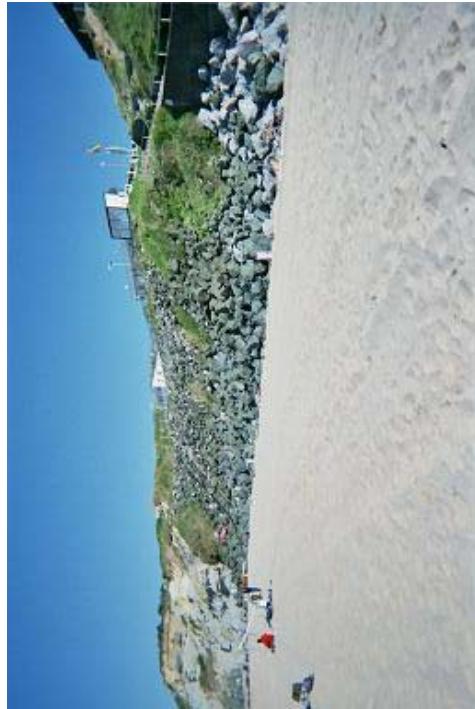
Nom du site / lieu dit : Plage de Marbella

Talus marno-calcaire de 10 m de hauteur. Formation altérée et recouverte par des alluvions. Le talus est entièrement recouvert d'enrochements.

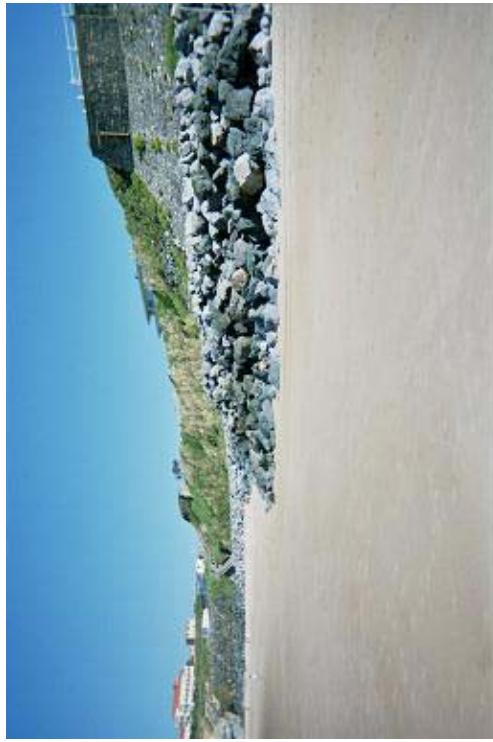
Nom du site / lieu dit : Plage de Marbella

Talus marno-calcaire de 10 m de hauteur. Formation altérée et recouverte par des alluvions. La base du talus est protégée par des enrochements.

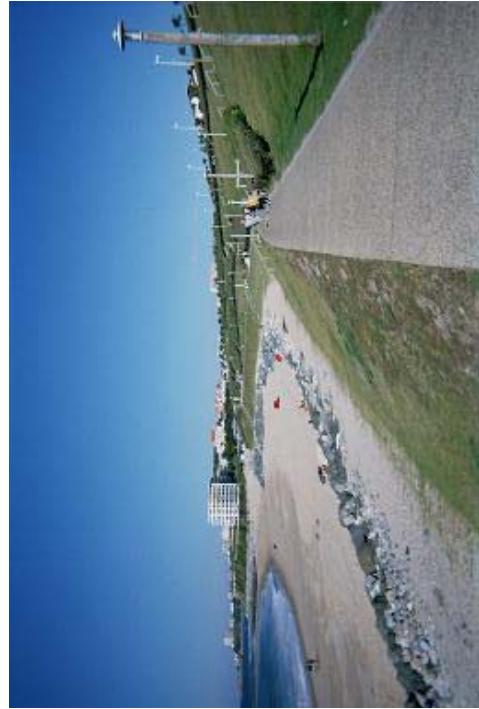
N° fiche / tronçon : **026**
Linéaire du tronçon : 680 m
Commune : Biarritz - Bidart
Nom du site / lieu dit : Plage d'Ibarritz

Disparition progressive de la formation marno-calcaire sous des alluvions. Le talus mesure entre 6 et 10 m de hauteur.

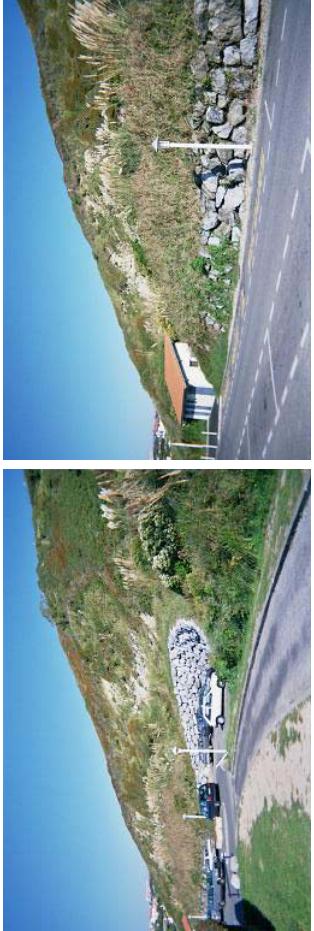
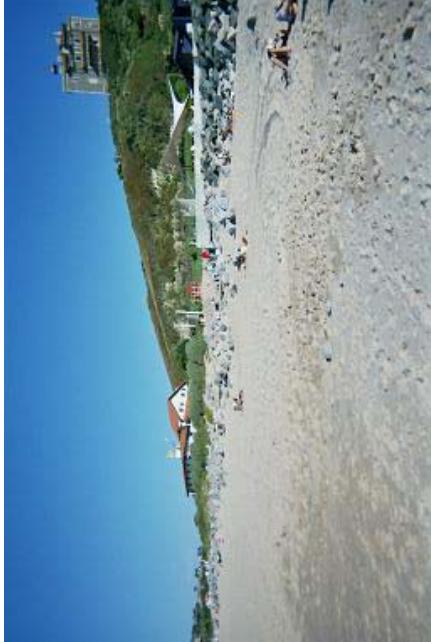
Vaste talus marneux penté en moyenne à 15° - 20° montrant de nombreuses traces de glissements.

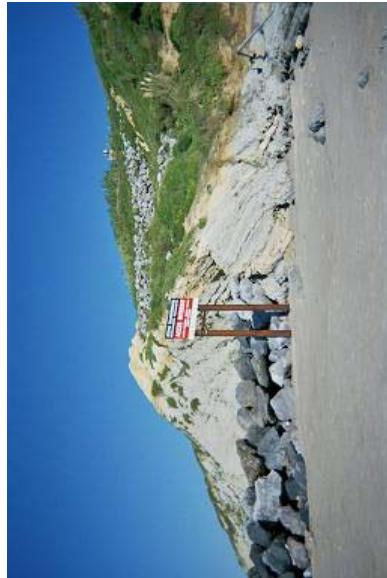
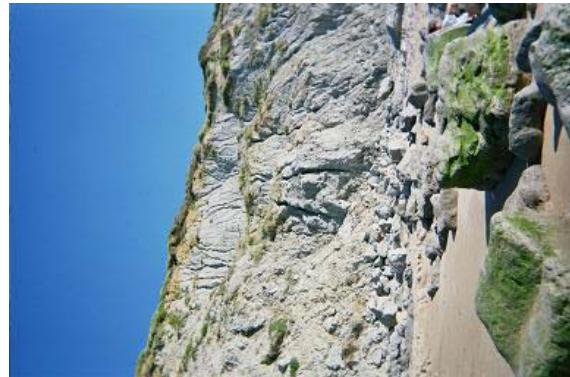
Talus marneux de 20 m très incliné (35° à 70°) surmonté des alluvions, et montrant de nombreuses traces d'instabilité.

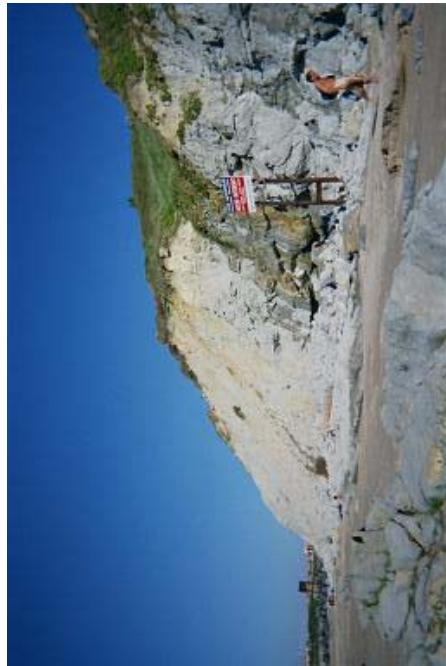
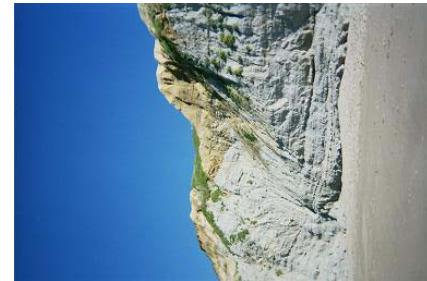
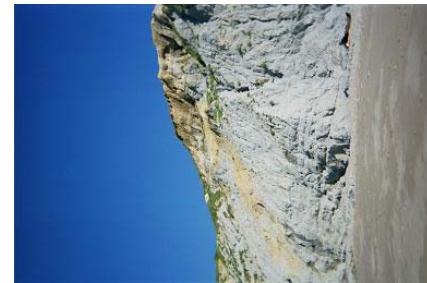
Talus marneux de 20 à 25 m très incliné (50° à 70°) surmonté par des alluvions, et montrant de nombreuses traces d'instabilité.

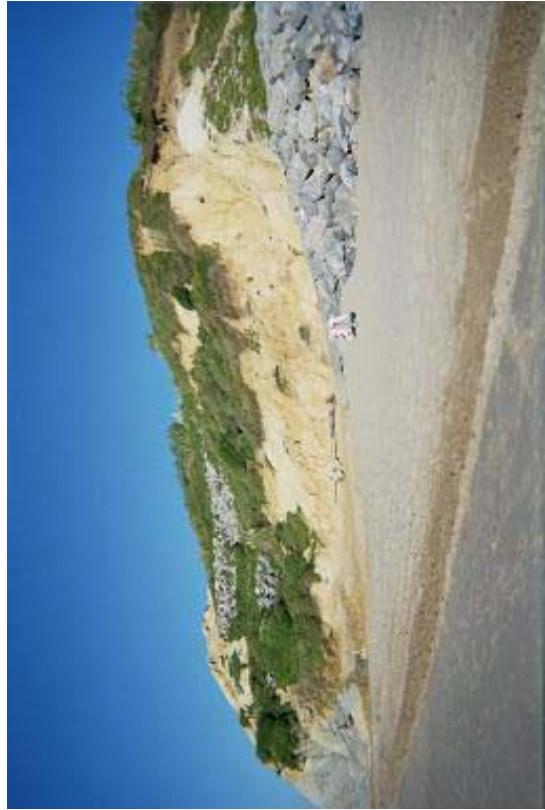
Talus alluvial fortement incliné (50 à 60°) de 8 à 10 m de haut très instable.

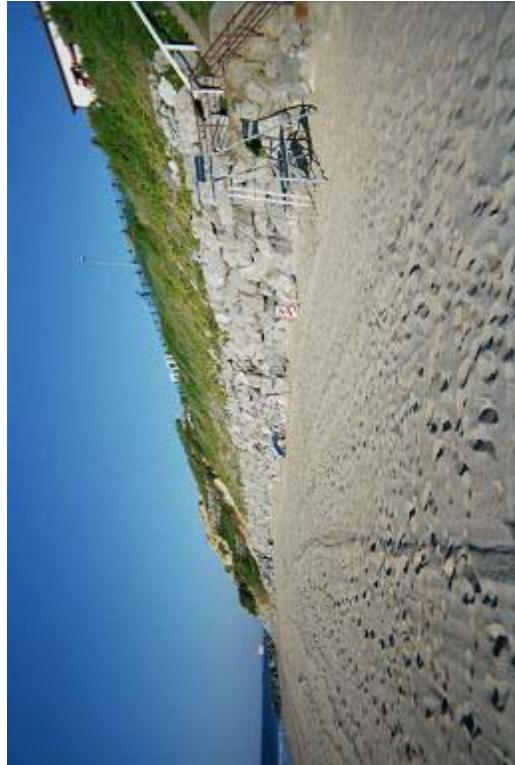
Talus alluvial fortement incliné (50 à 60°) de 8 à 10 m de haut sécurisé.

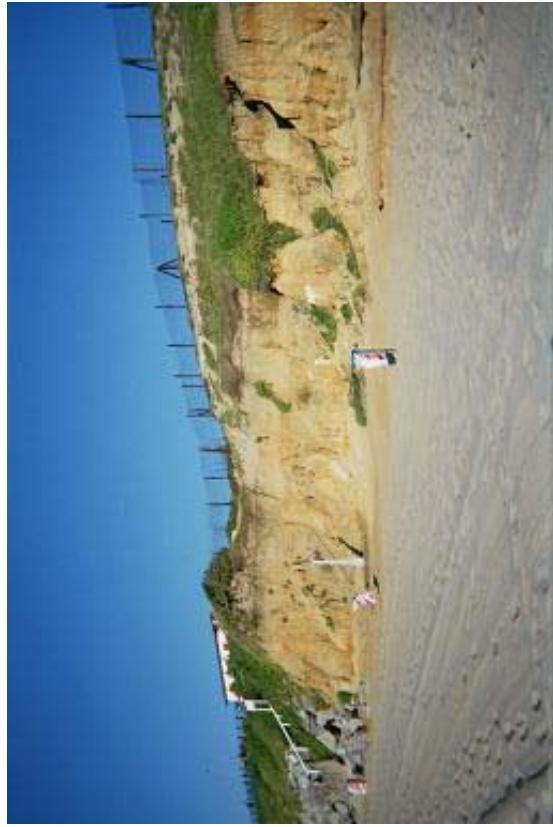
Talus alluvial fortement incliné (60 à 70°) de 0 à 6 m présentant de nombreuses instabilités

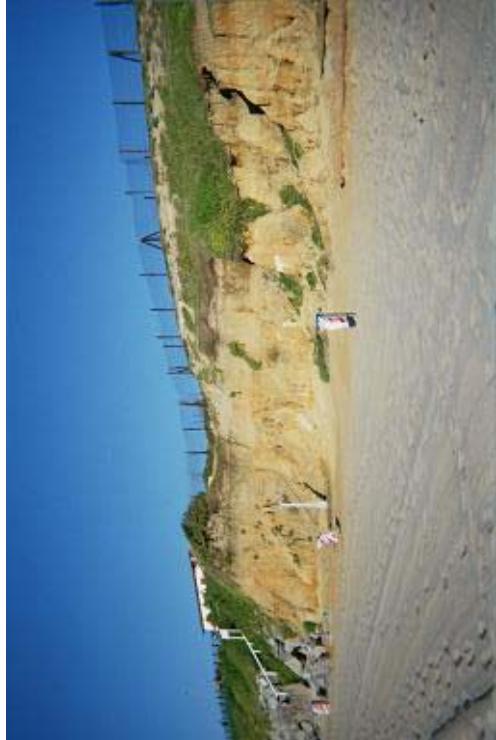
Talus stableux de 4 à 6 m de hauteur relativement stable

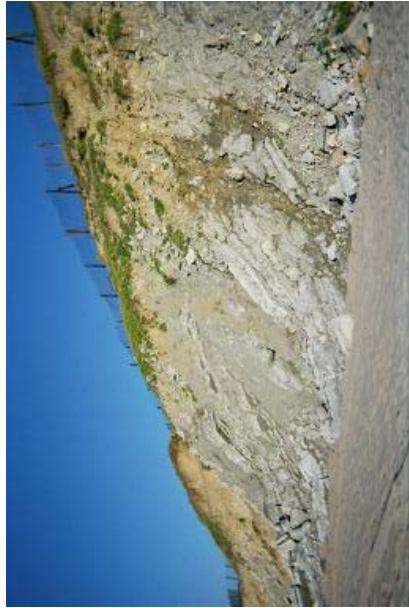
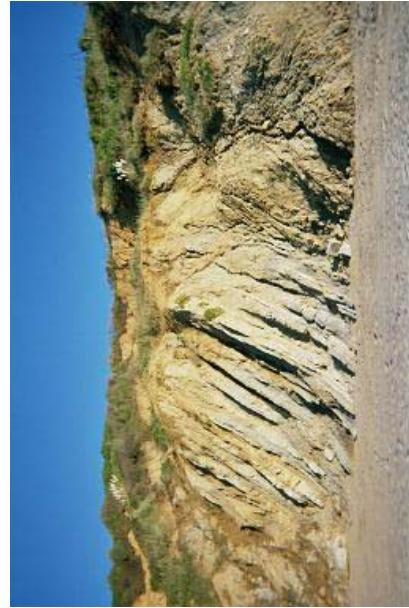
Talus marneux de 15 m de hauteur surmonté par des plaques alluviales, et montrant quelques signes d'instabilité surtout en tête.

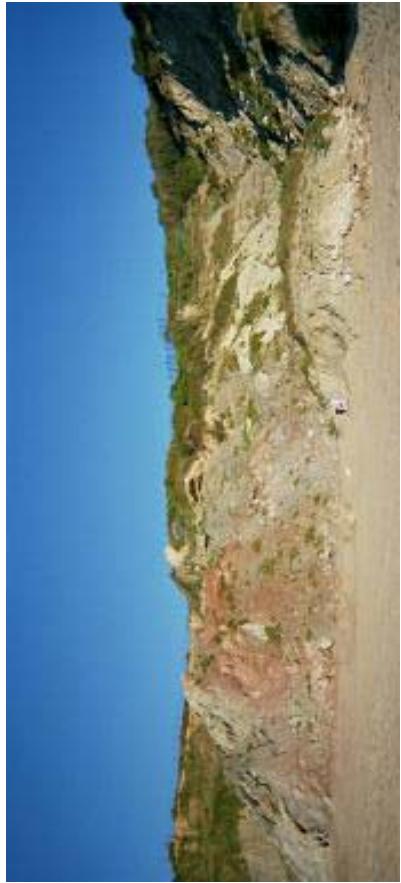
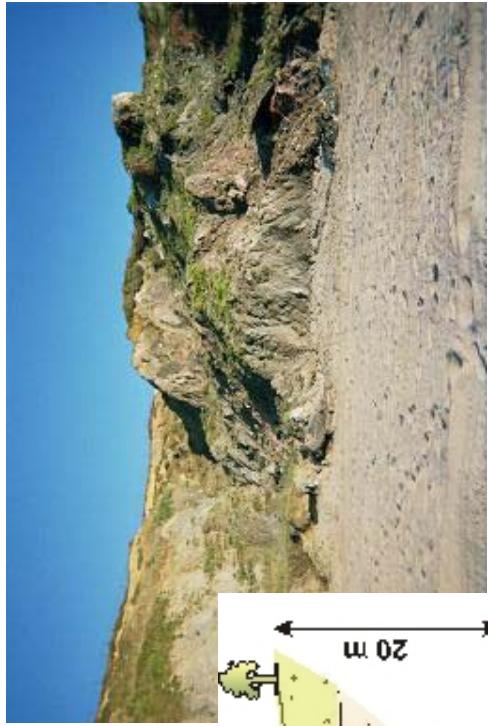
Talus argilo-gypseux et marno-calcaire de 20 m de hauteur surmonté par des placages alluviaux. Nombreux petits glissements et éboulements observés.

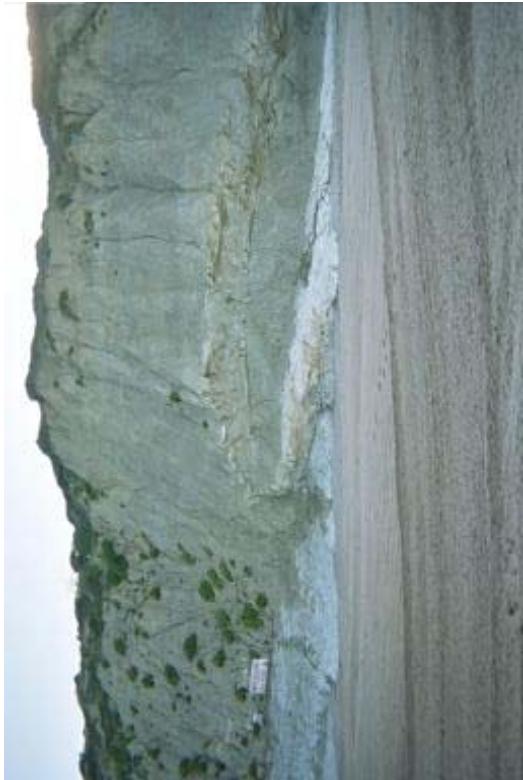
Paroi marno-calcaire de 7 à 15 m de hauteur à inclinaison assez forte (30° à 45°), recouverte par des plaques d'alluvions, et à instabilité moyenne

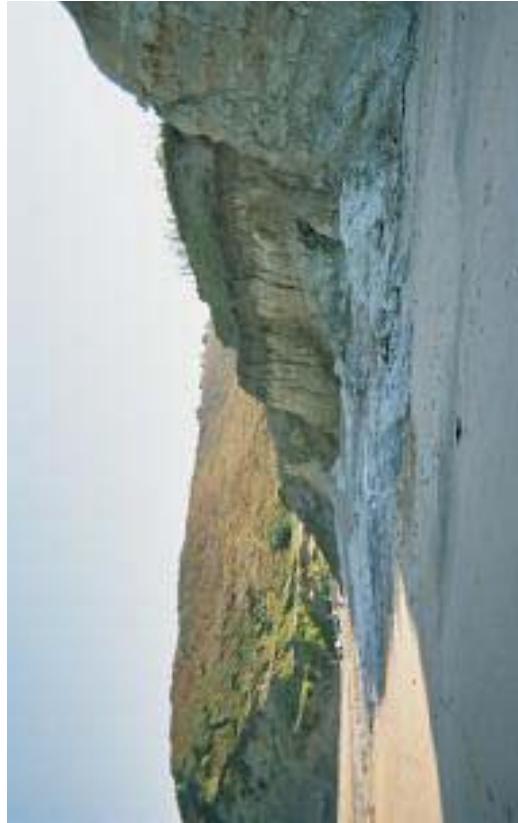
Talus marneux surmonté par des sables Quaternaire, mesurant entre 4 et 6 m de hauteur, et relativement instable.

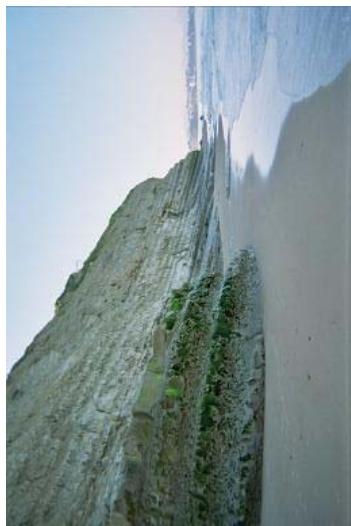
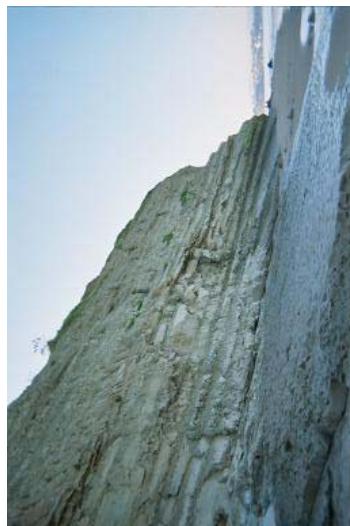
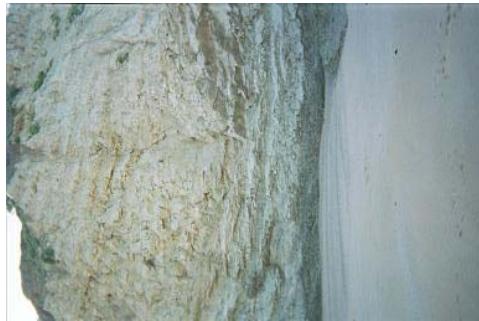
Paroi marno-calcaire de 20 m très redressé, surmonté par des placages alluviaux, et instable

Géologie :	Crétacé Sup : alternance de marnes grises et de calcaires gris. Les bancs calcaires sont prédominants vers la base
Altération :	Altération essentiellement dans les marnes crétacé (perte de cohésion, écailage)
Formations superf. :	Placages alluviaux sur au minimum 5 m
Discontinuités :	Bancs pluridécimétriques à plurimétriques
- densité :	Stratification : N20 / 20 W à N165 / 10 W → léger pendage aval droit
- orientation :	Fractures : N70 / 90 V à N55 / 70 S + écailles ouvertes par appel au vide
Hydrogéologie :	Pas de venue d'eau observable.
Hydraulique cont. :	
Versant :	
- hauteur approx :	20 m
- pente :	subverticale
- végétation :	herbe en crête
- Constructions :	Néant
- Indices d'instabilité :	Petits glissements dans la couverture alluviale. Eboulements du front rocheux par appel au vide, développement de dièdres et sous cavage.

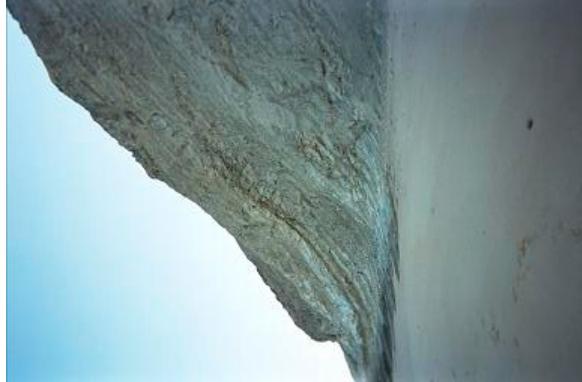
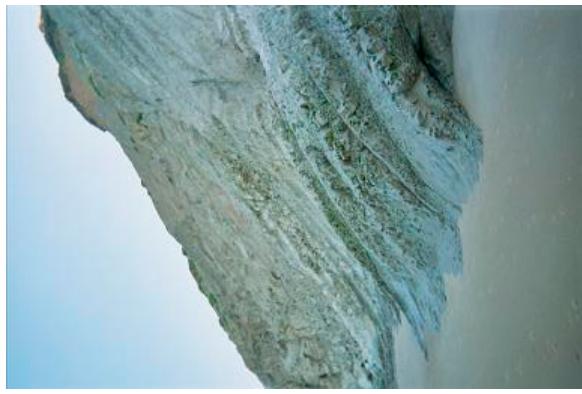
Paroi marno-calcaire redressé entre 45° et 70°, haute de 25 à 30 m, recouverte par des placages alluviaux, et très instable

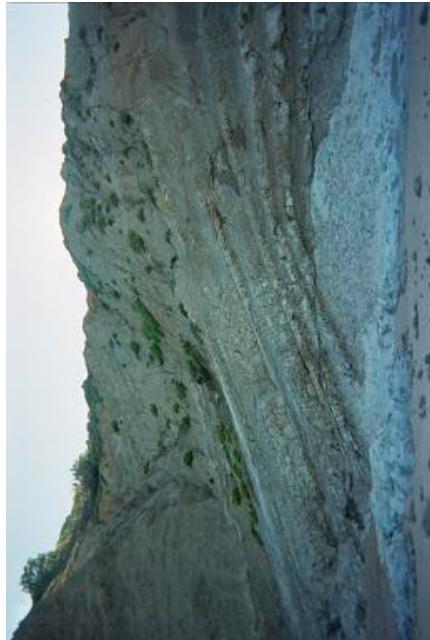
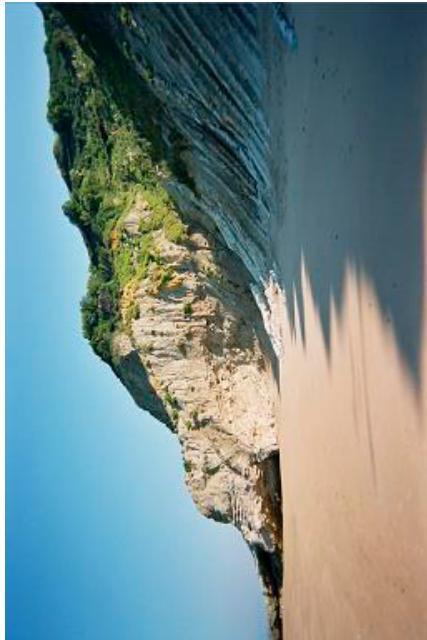
Paroi marno-calcaire redressé à 45°, haute de 25 m, recouverte par des placages alluviaux, et assez stable

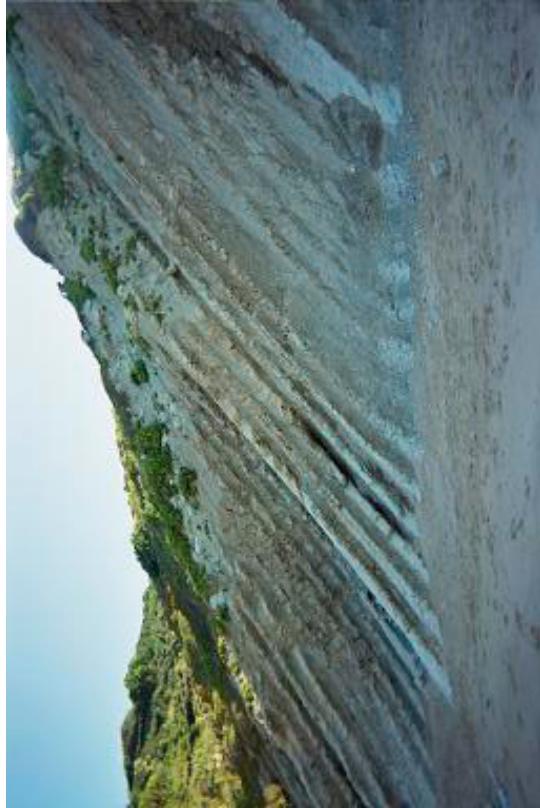
Photos

Paroi marno-calcaire redressé entre 40° et 90°, haute de 10 m, recouverte par des placages alluviaux, et assez instable

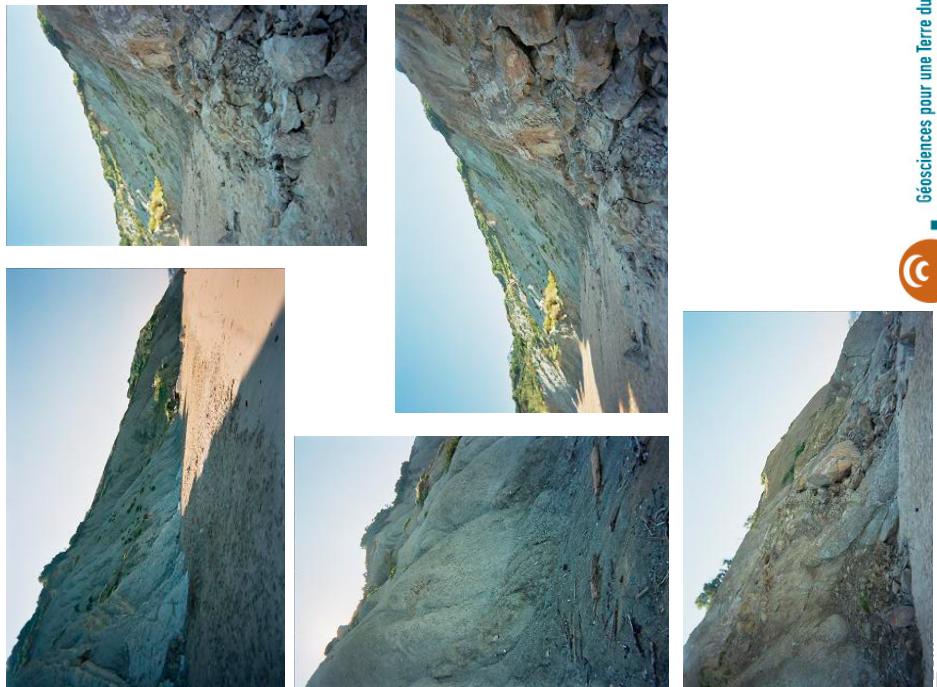
Photos

Talus marneux incliné entre 50° et 70°, de 10 à 35 m de hauteur surmonté par des placages alluviaux. Zone instable

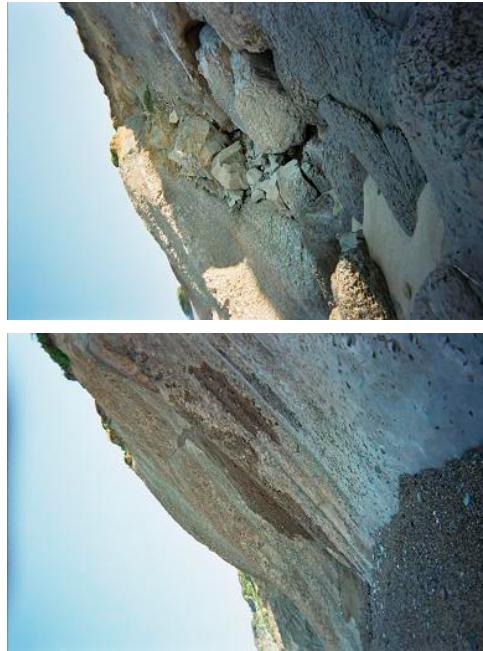
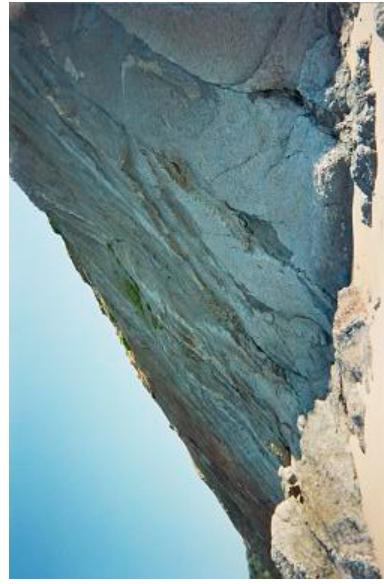
Photos

Talus marno-calcaire penté à 50°, haut de 25 m, surmonté par des placages alluviaux, et instable

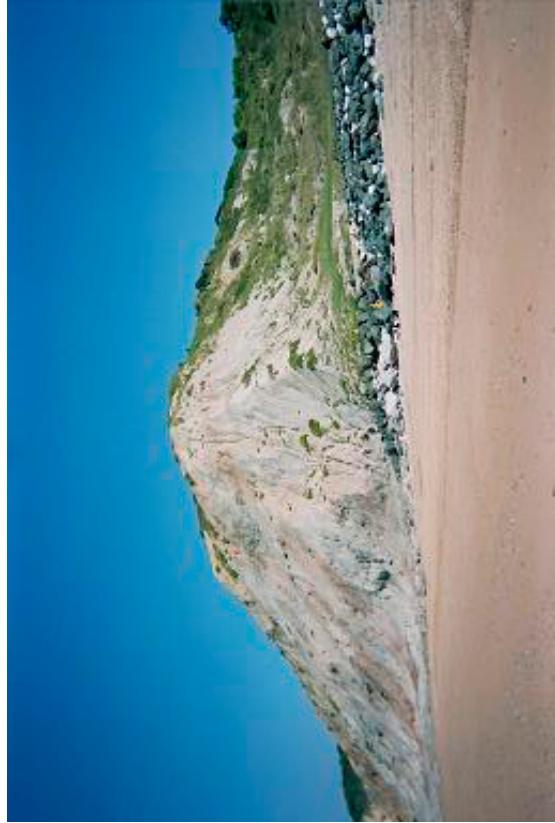
Photos

Talus marneux penté à 50°, haut de 25 à 30 m surmonté par des placages alluviaux, et relativement instable

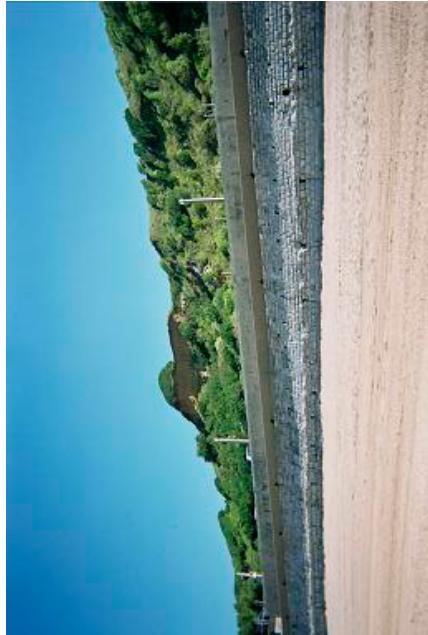
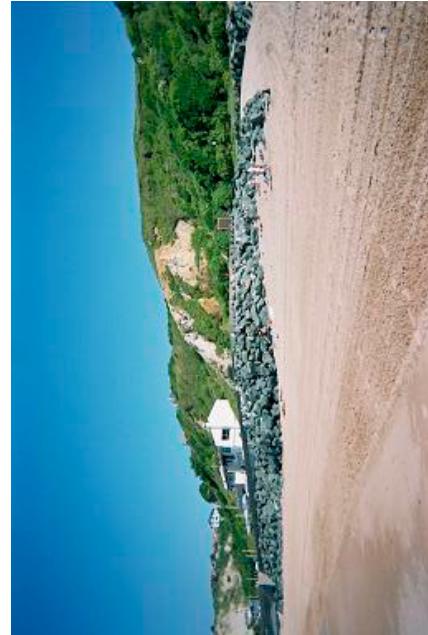
Photos

Petit talus marneux de 15 m de hauteur , surmonté par des alluvions, et très instable

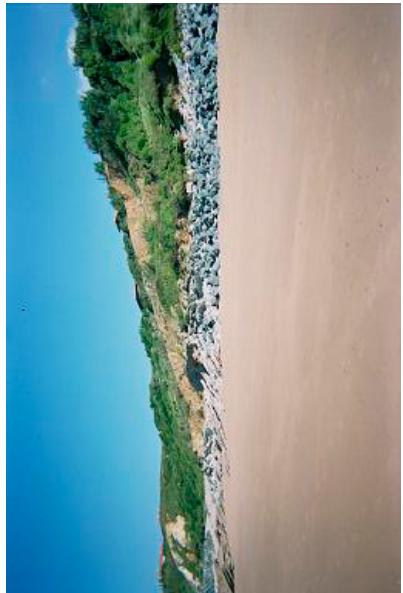
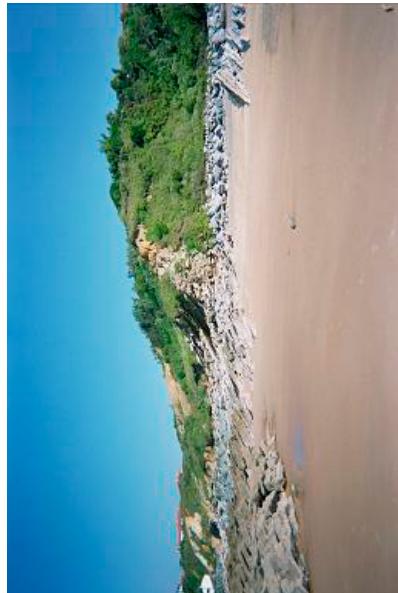
Photos

Petit talus calcaire de 10 m de hauteur surmonté par des placages alluviaux instables.

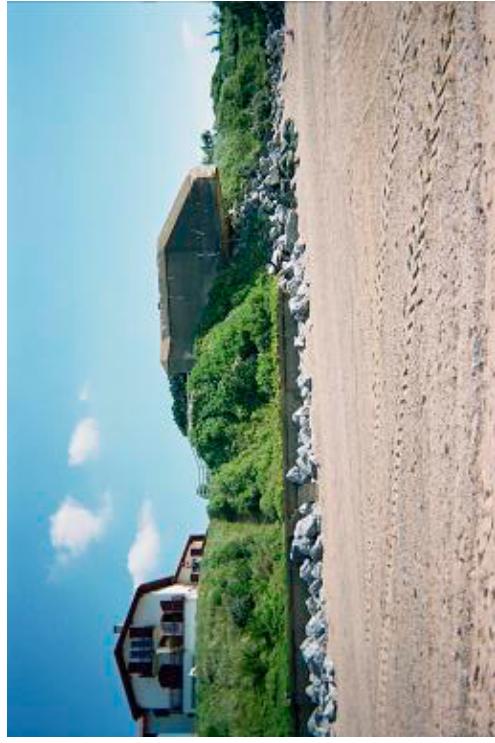
Photos

Petit talus dans les alluvions, haut de 2 à 6 m, et soumis à une érosion littorale importante mais apparemment maîtrisée par les protections en place

Efficacité Apparente :
 Correcte, mais il convient de replacer les enrochements qui ont bougé

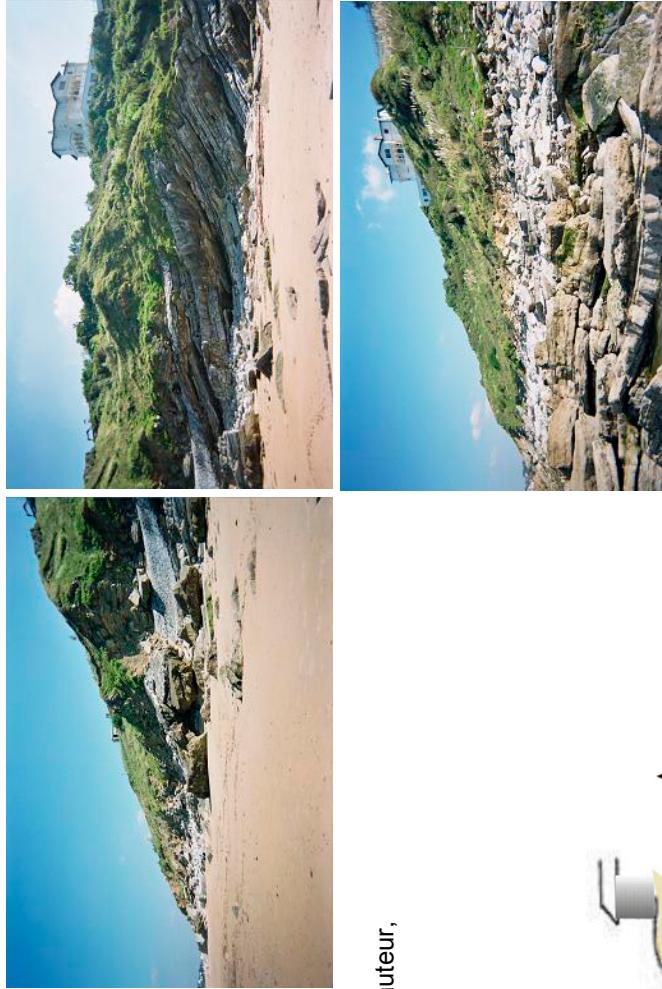
Photos

Versant de Flysch calcaire, de 10 à 20 m de hauteur, très altéré en tête et assez instable

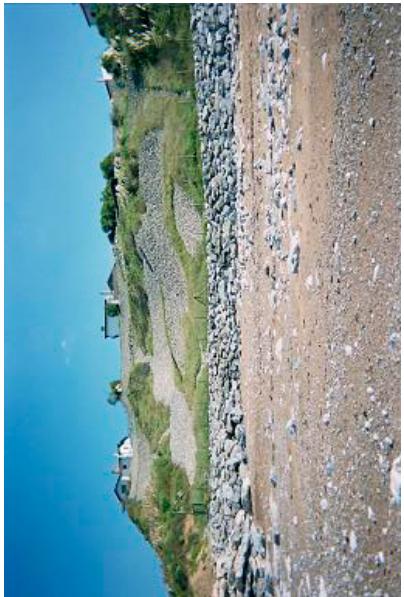
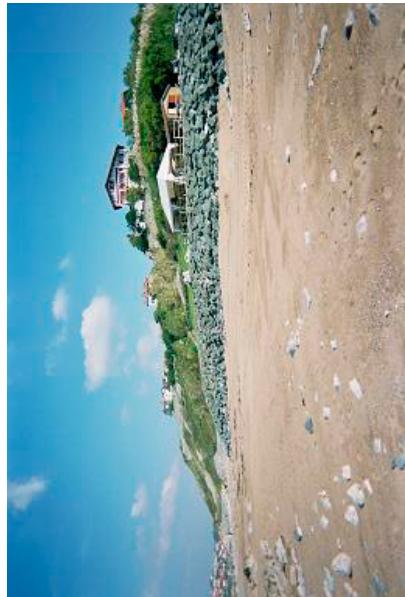
Photos

Versant de Flysch calcaire, de 35 à 40° d'inclinaison, de 10 à 20 m de hauteur, très altéré et très instable

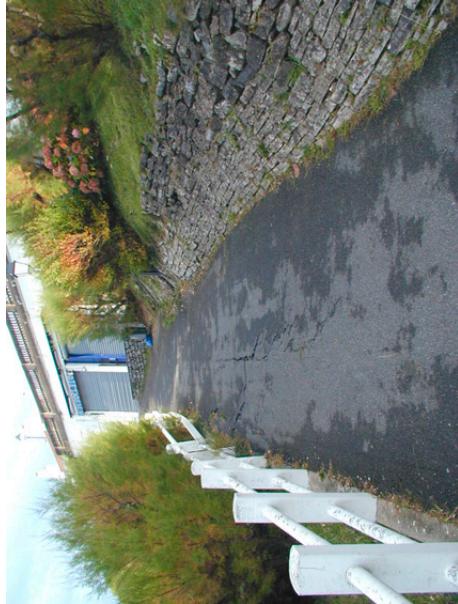
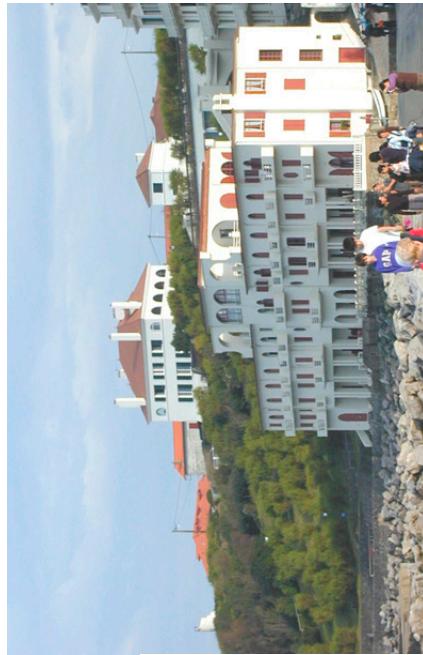
Photos

Versant de Flysch calcaire, de 30 à 40° d'inclinaison, de 15 à 20 m de hauteur, très altéré et a priori stabilisé

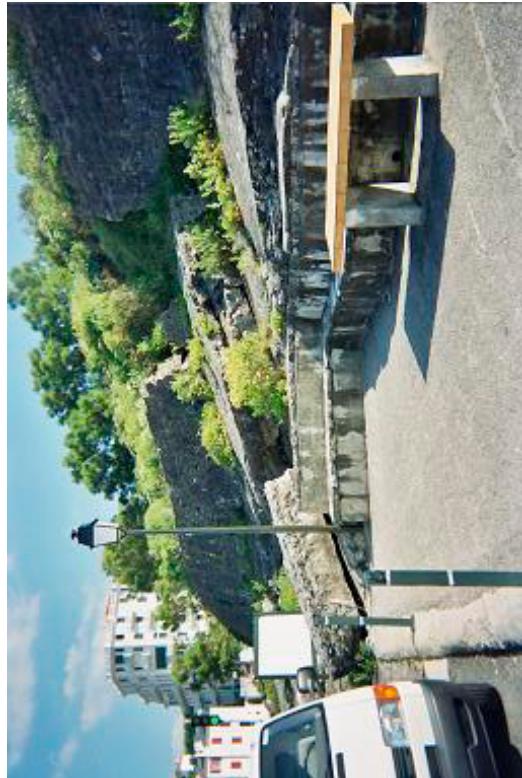
Photos

Versant de Flysch calcaire, de 25 à 30° d'inclinaison, de 15 m de hauteur, altéré en tête et plutôt instable

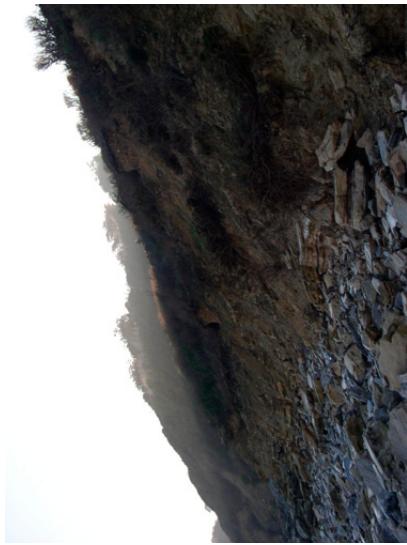
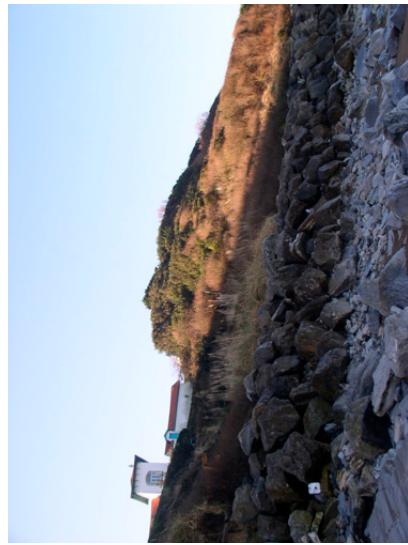
Photos

Littoral à relief moyennement marqué. Couche d'altérites très épaisse.

Géologie :	Flysch à silex de Guéthary
Altération :	Forte (6 à 8 m)
Formations superf. :	Couche d'altérites épaisse
Discontinuités :	Néant
- densité :	
- orientation :	
Hydrogéologie :	Talus humide
Hydraulique cont. :	Néant
Versant :	
- hauteur approx :	8 m
- pente :	15 à 35°
- végétation :	Petits buissons
- Constructions :	Plusieurs habitations
- Indices d'instabilité :	Quelques arrachements en pied de talus

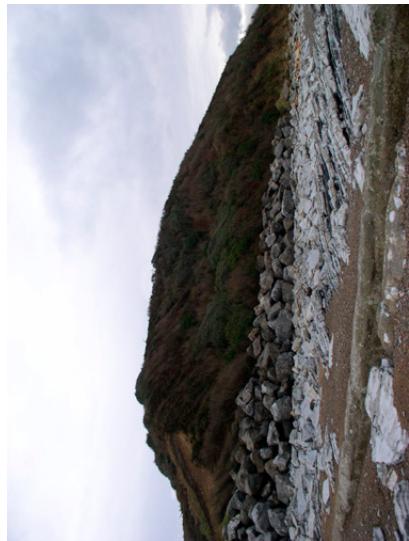
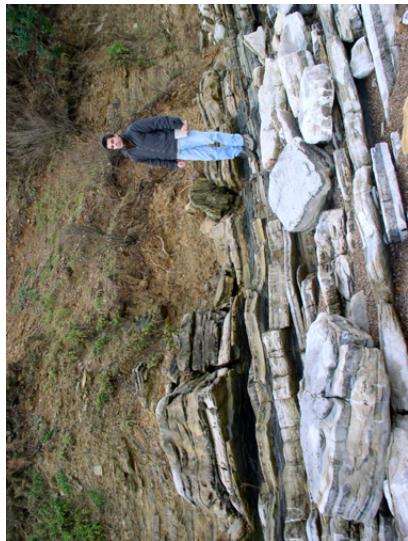
Photos

Littoral à relief moyennement marqué. Couche d'altérites très épaisse.

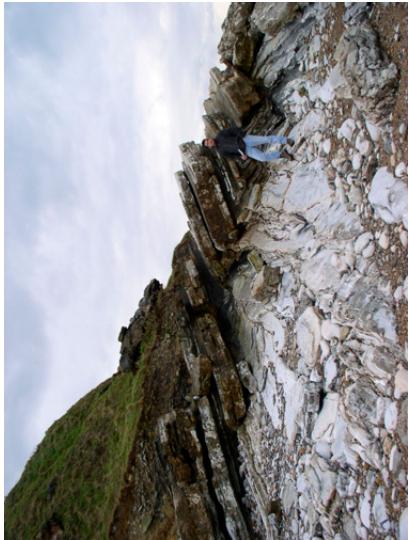
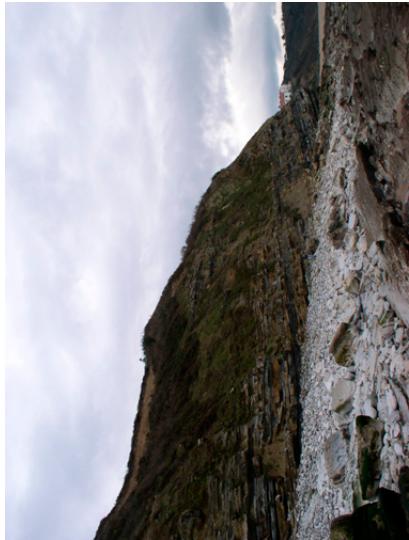
Photos

Zone à pendage amont, fortement plissée en pointe.
Couche d'altérites peu épaisse.
