Observatoire de la Côte Aquitaine

Evaluation et cartographie de l'aléa mouvements de terrain sur la Côte Basque

Rapport final

BRGM/RP-52783-FR
mars 2005

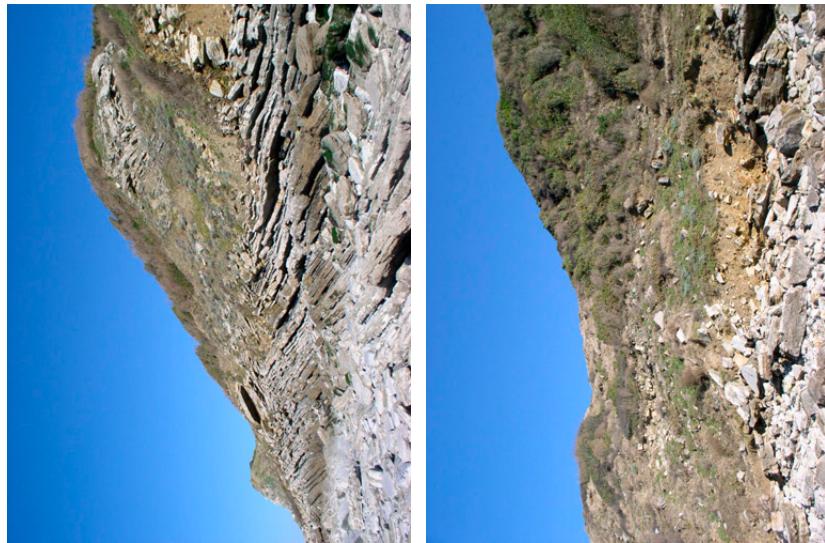
N° fiche / tronçon : **059**
Linéaire du tronçon : 330 m
Commune : Saint-Jean-de-Luz
Nom du site / lieu dit : Pointe entre les plages de Lafitena et Maiarko

Zone à pendage variable, fortement fracturée et plissée. Couche d'altérites peu épaisse.

- Indices d'instabilité : 1 glissement / éboulement de blocs fracturés et de la couche d'altérites sus-jacente. 1 éboulement rocheux avec matrice argileuse.

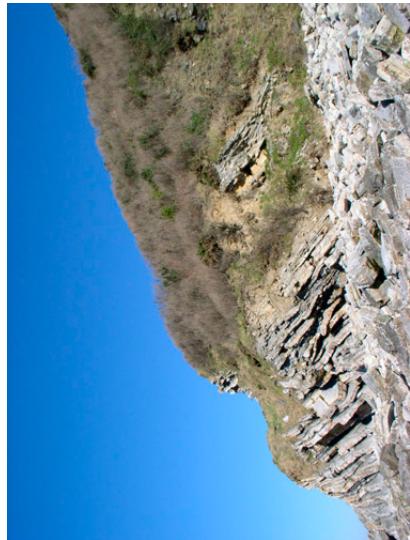
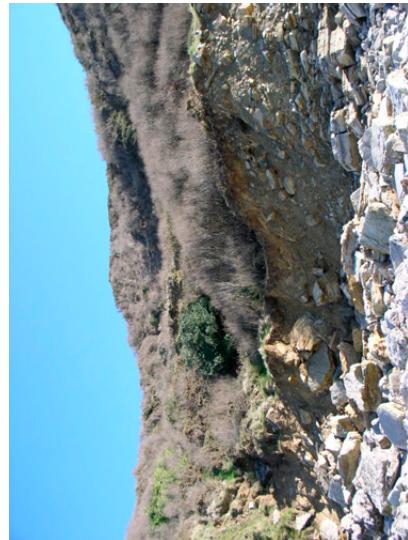
Nom du site / lieu dit : Pointe de Xibau Berria

Zone à pendage amont localement fracturée. Couche d'altérites moyennement épaisse.

2 glissements / éboulements du flysch très fracturé et de la couche d'altérites sus-jacente.

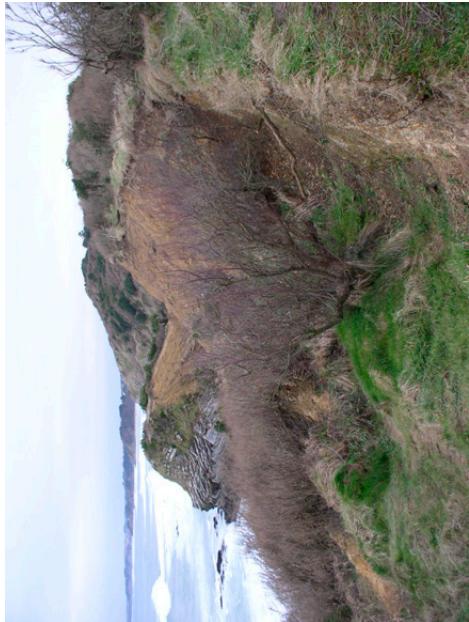
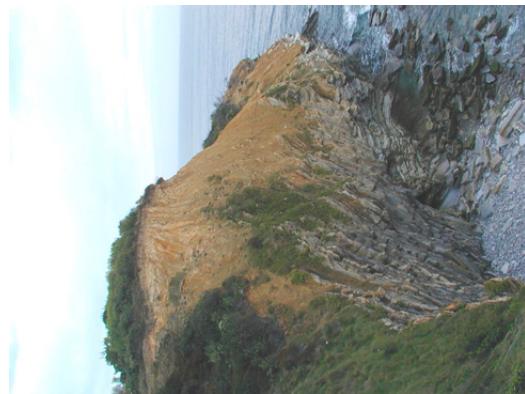
Nom du site / lieu dit : Pile d'assiettes -
Parcours sportif

Flysch plissé. Couche d'altérites très épaisse et instable.

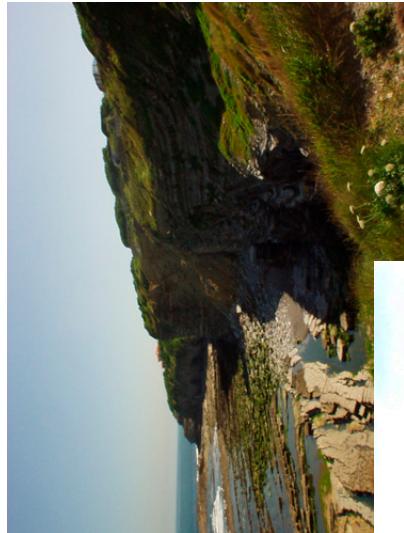
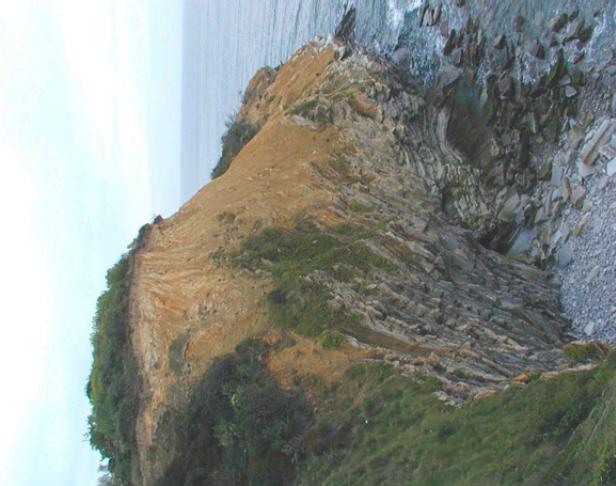
Nom du site / lieu dit : Pointe Sainte Barbe

Falaise marno-calcaire "vive" à stabilité précaire de hauteur 25 à 30 m.

Géologie :	Flysch marno-calcaire de Socoa
Altération :	Au sommet on observe plusieurs mètres d'altération
Formations superf. :	
Discontinuités :	
- densité :	Stratigraphie à densité décimétrique. Fractures subverticales à densité pluridécamétrique
- orientation :	Stratigraphie subhorizontale et fractures parallèles à la côte.
Hydrogéologie :	
Hydraulique cont. :	
Versant :	
- hauteur approx :	25 à 30 m
- pente :	Subverticale dans la paroi rocheuse
végétation :	
Constructions :	Sur la couche d'altérités en tête : route, maisons
Indices d'instabilité :	
	Présence de blocs en pied de falaise. Quelques sous-cavages importants. Eboulement rocheux qui a coupé la route.

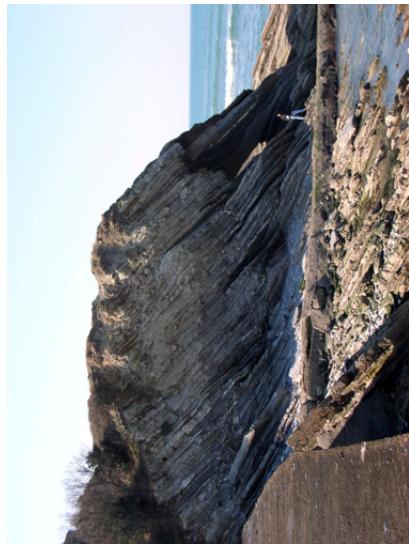
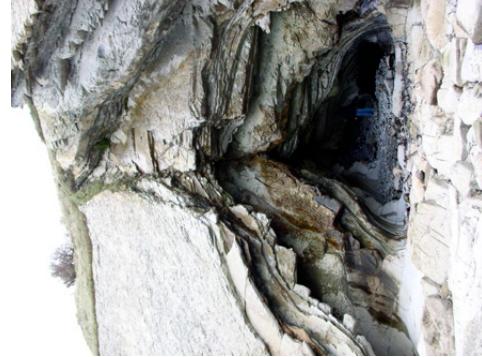
Falaise à flysch calcaire, à pendage aval très abrupte localement fragilisée par du sous-cavage profond (10 à 15 m). Fort dénivelé. 9 panoramas disponibles.

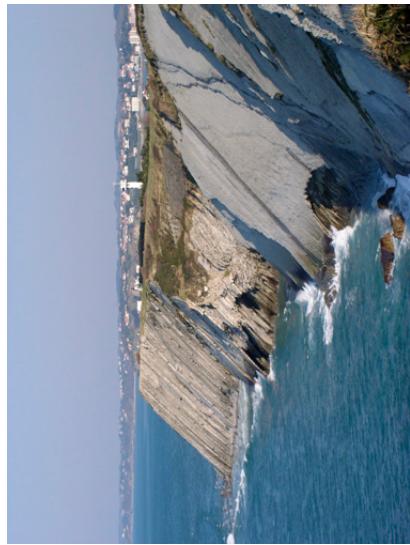
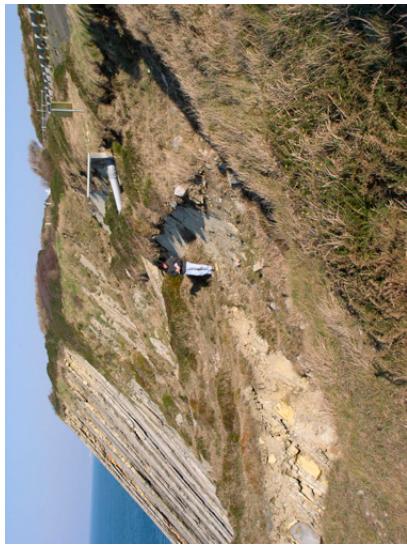
N° fiche / tronçon : **074**
Linéaire du tronçon : 750 m

Falaise à flysch calcaire, à pendage aval très abrupte localement fragilisée par du sous-cavage. Fort dénivelé. Couche d'altérités d'épaisseur variable.

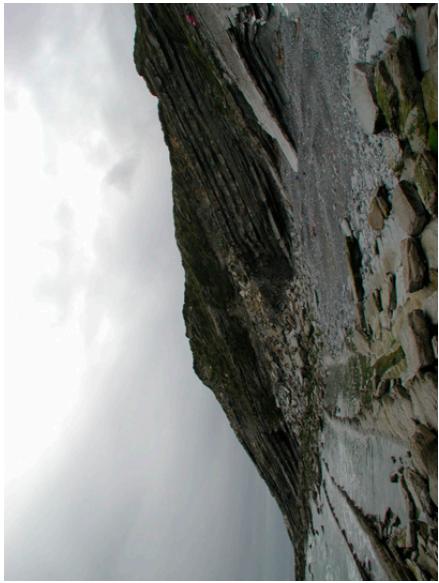
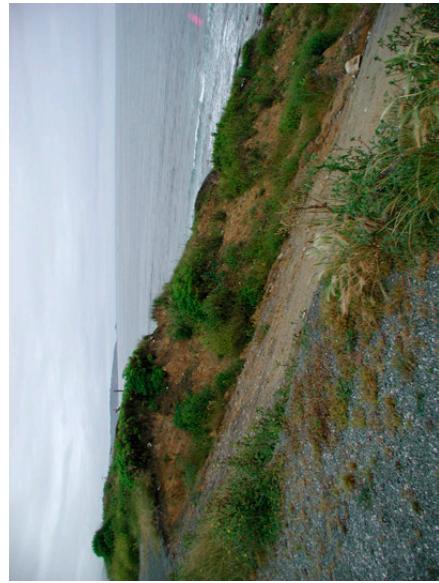
N° fiche / tronçon : **075**
Linéaire du tronçon : 500 m
Commune : Urrugne
Nom du site / lieu dit : La Corniche - Plage du Vivier Basque

Débouché d'un talweg.
Flysch moyennement redressé, à pendage aval,
recouvert d'altérites localement épaissees.

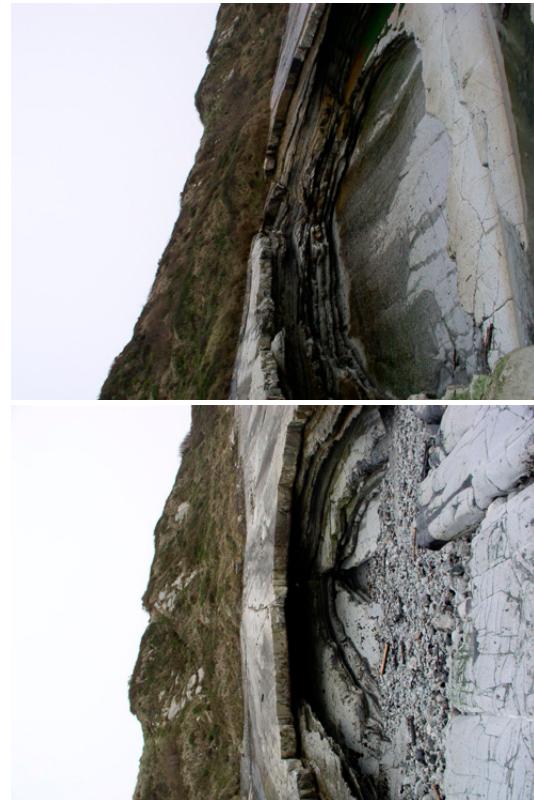
N° fiche / tronçon : **076**
 Linéaire du tronçon : 450 m

Falaise calcaire de pente moyenne, fragilisée en pied par du sous-cavage. Couche d'altérites peu épaisse.

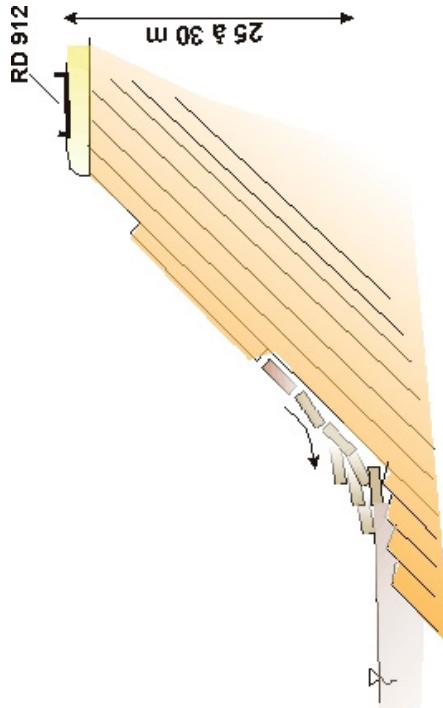
Falaise calcaire de pente moyenne, fragilisée en pied par la fracturation suite à la compression des bancs. Couche d'altérites inexistante.

Type d'instabilité pouvant affecter la zone :
 Glissement banc sur banc et éboulement suite à la compression et la fracturation du calcaire

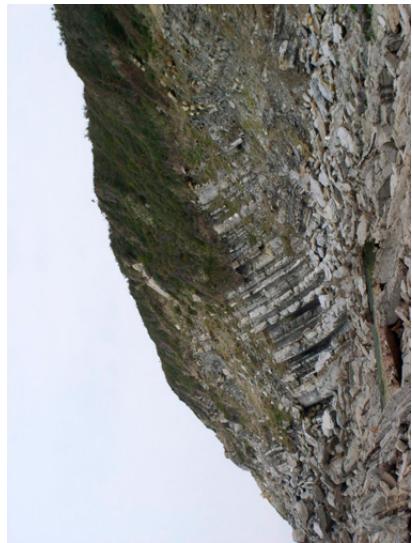
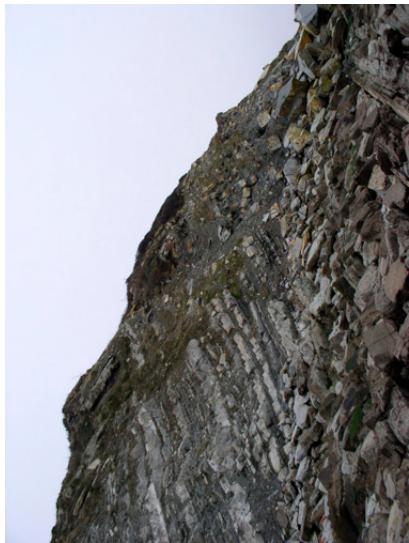
N° fiche / tronçon : **078**
Linéaire du tronçon : 120 m

Zone à pendage amorti fortement fracturée. Couche d'altérites peu épaisse.

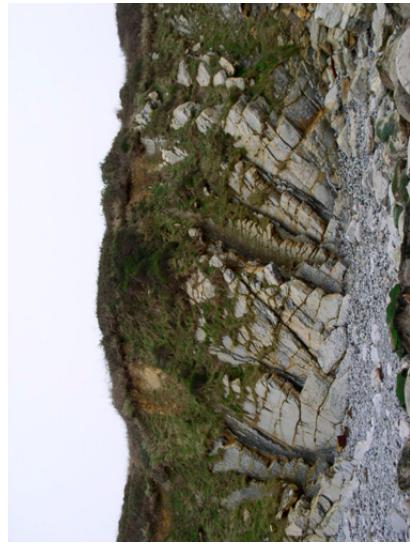
N° fiche / tronçon : **079**
Linéaire du tronçon : 190 m
Commune : Urrugne
Nom du site / lieu dit : La Corniche

Zone à faible dénivélé. Rocher à pendage aval ou subhorizontal. Couche d'altérites assez épaisse.

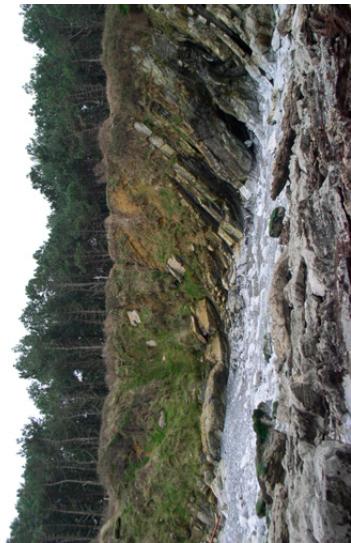
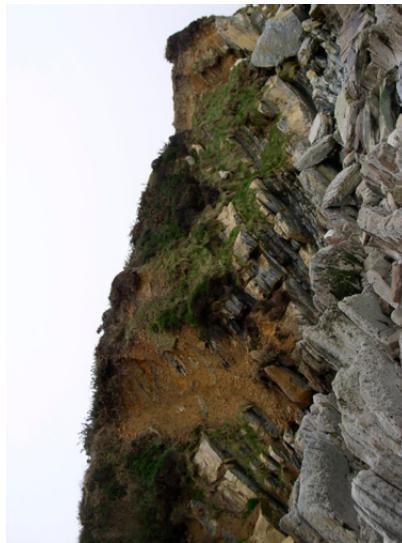
N° fiche / tronçon : **080**
 Linéaire du tronçon : 400 m
 Commune : Urrugne
 Nom du site / lieu dit : La Corniche

Zone à faible dénivélé. Rocher peu présent à pendage amont. Couche d'altérites assez épaisse.

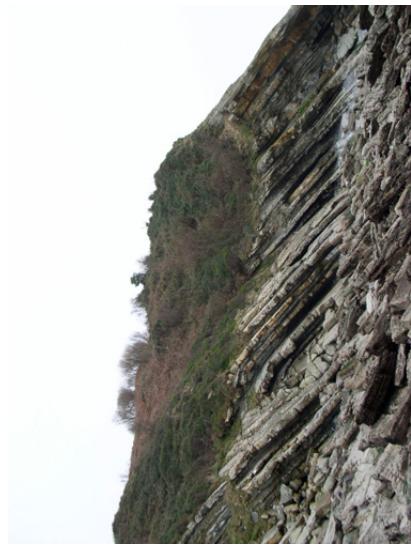
Zone à pendage aval. Couche d'altérites peu épaisse.

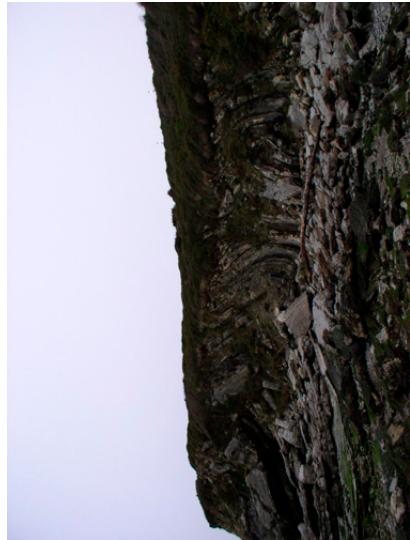
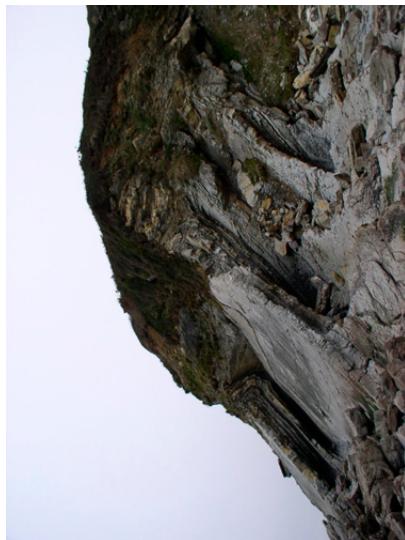
N° fiche / tronçon : **082**
Linéaire du tronçon : 250 m

Zone à pendage amont au sommet, localement aval à la base à cause d'un pli. Couche d'altérites peu épaisse.

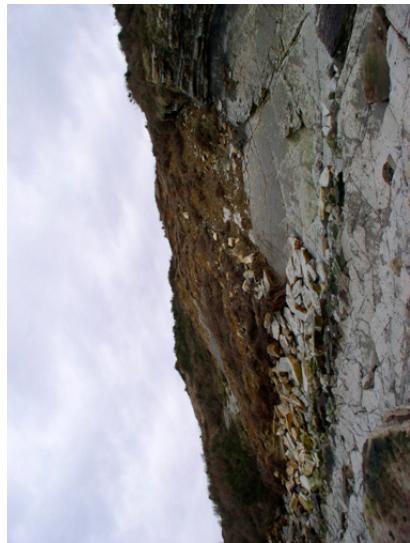
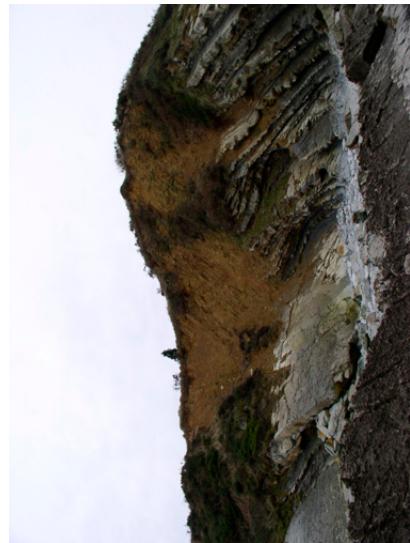
N° fiche / tronçon : **084**
Linéaire du tronçon : 500 m
Commune : Hendaye
Nom du site / lieu dit : Haizabia

Zone à pendage aval, localement plissée. Couche d'altérites épaisse.

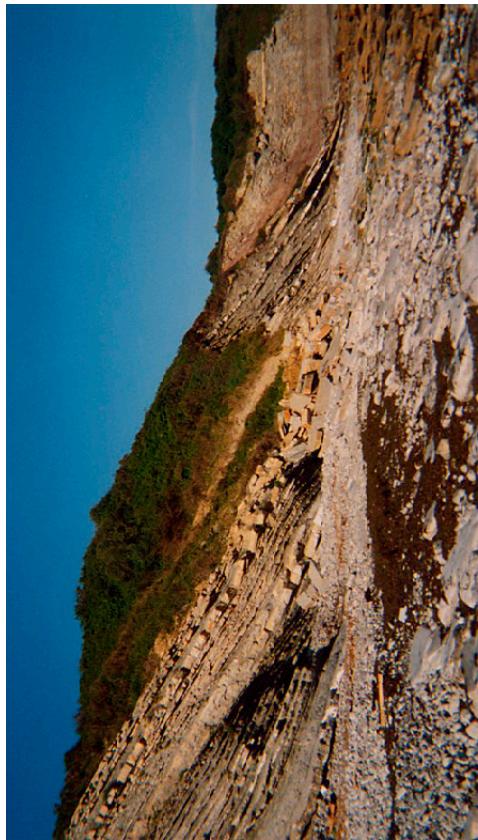
N° fiche / tronçon : **085**
Linéaire du tronçon : 300 m

Talus marno-calcaire incliné à 35° environ, haut de 15 m, recouvert d'une couche d'altération instable.

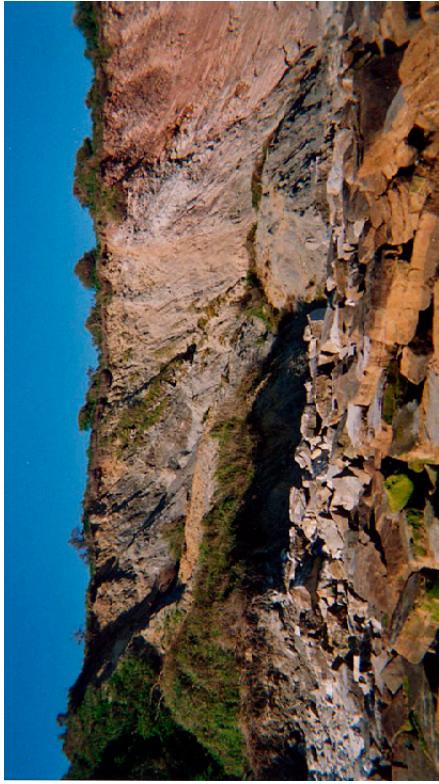
N° fiche / tronçon : **086**
Linéaire du tronçon : 50 m

Talus marneux et marno-calcaire incliné d'environ 60°, de 25 à 30 m de hauteur surmonté d'une couche d'altérites.

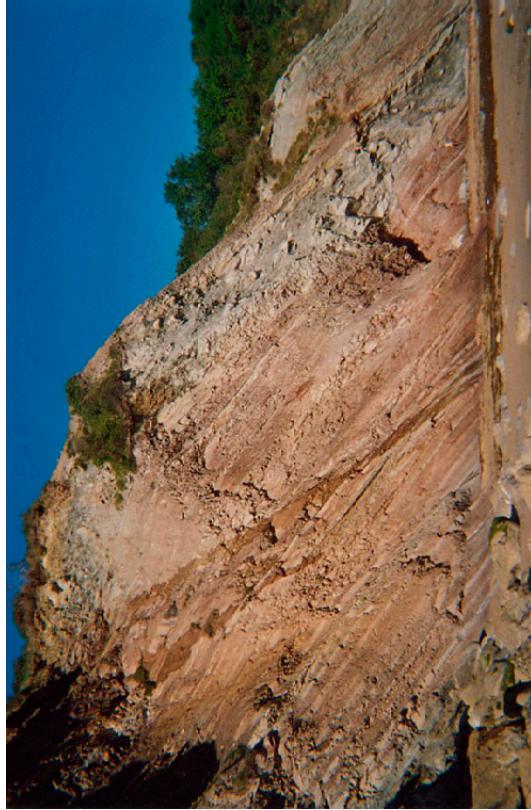
N° fiche / tronçon : **087**
Linéaire du tronçon : 60 m

Talus marne-calcaire subvertical, de 15 à 20 m de hauteur surmonté d'une couche d'altérites.

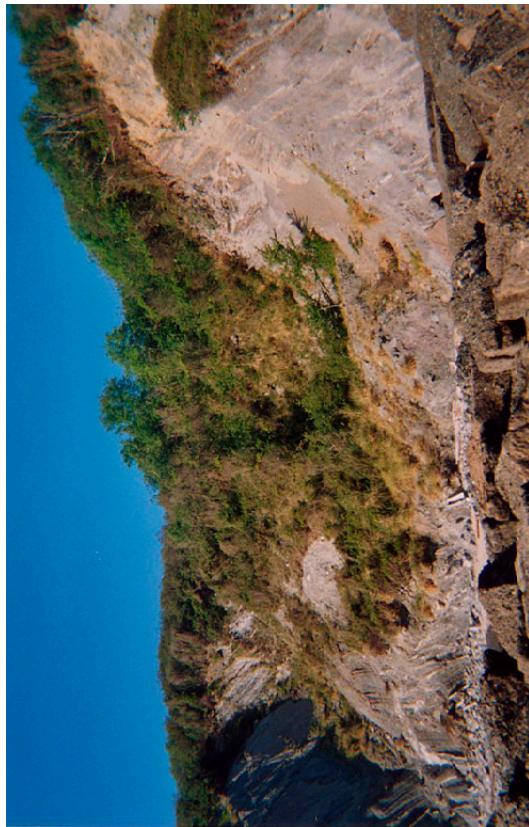
N° fiche / tronçon : **088**
Linéaire du tronçon : 80 m

Talus à prédominance marneuse, incliné de 45° environ, très fortement broyée et donc instable.

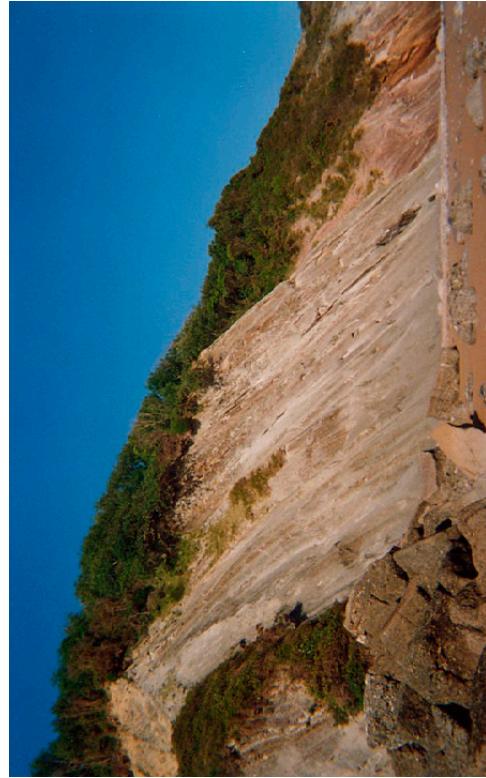
N° fiche / tronçon : **089**
Linéaire du tronçon : 50 m

Talus marno-calcaire et calcaire, de 15 m de hauteur surmonté d'une couche d'altérites.

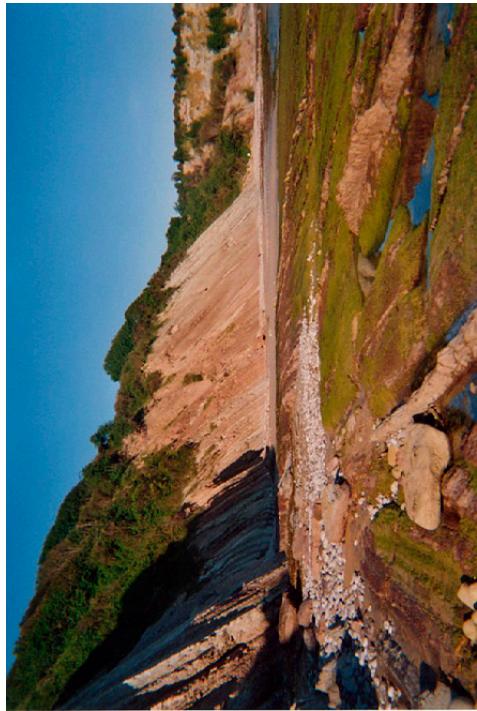
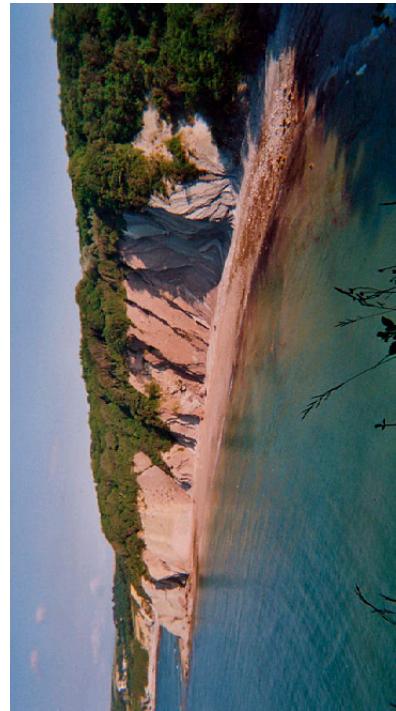
Nom du site / lieu dit : Baie de Loia

Talus marno-calcaire et calcaire, de 25 à 30 m de hauteur. Zone à fort pendage aval

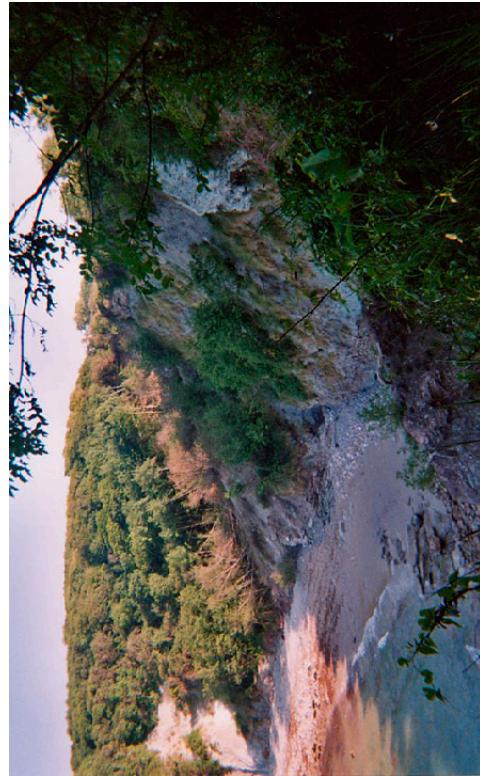
Nom du site / lieu dit : Baie de Loia

Talus à prédominance marneuse, incliné de 30° environ à l'aval puis 70° à l'amont. Nombreux signes d'instabilité.

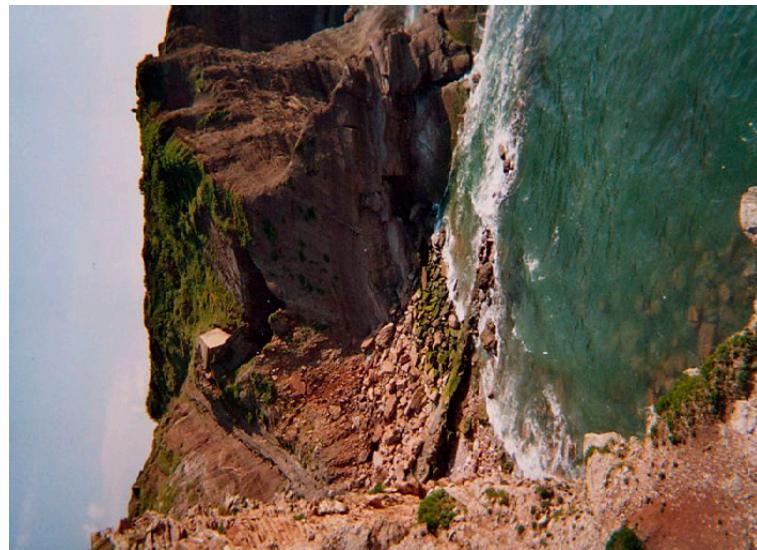
Nom du site / lieu dit : Pointe Sainte Anne

Talus à prédominance marneuse et marno-calcaire , incliné de 45° à 60° .
Nombreux glissements.

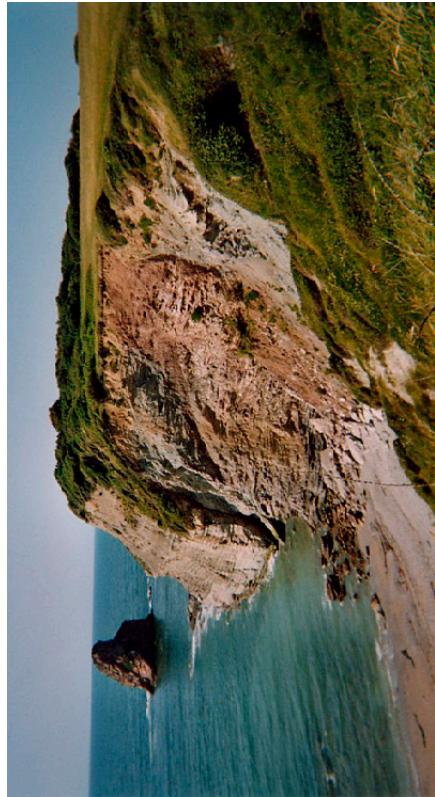
Nom du site / lieu dit : Pointe Sainte Anne -
Les deux Jumeaux

Talus à prédominance marneuse, de pente 40° environ et de hauteur 30 m.

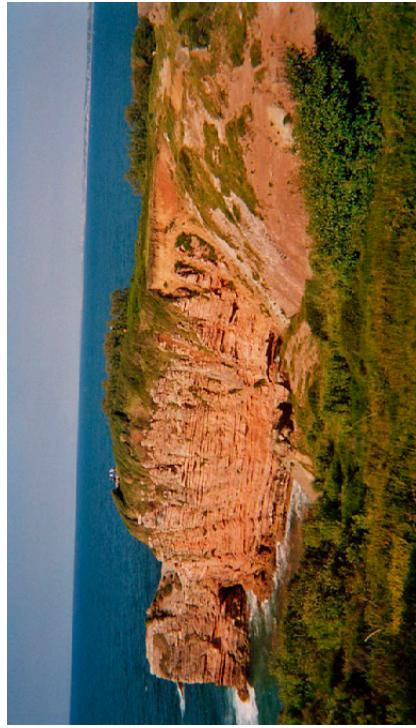
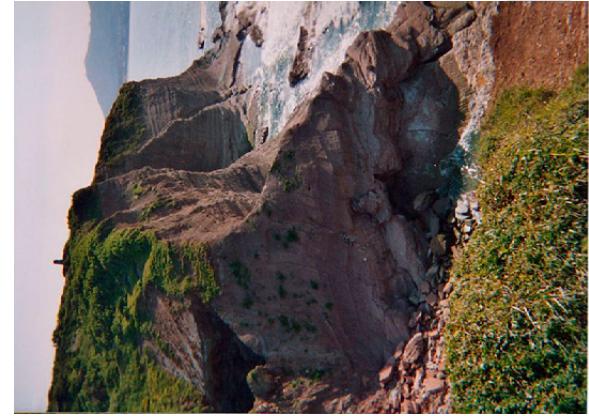
Pointe Sainte Anne -
Les deux Jumeaux

Talus, de 30 m de hauteur, composé de flysch marnocalcaire à sa base, surmonté de marnes et calcaires

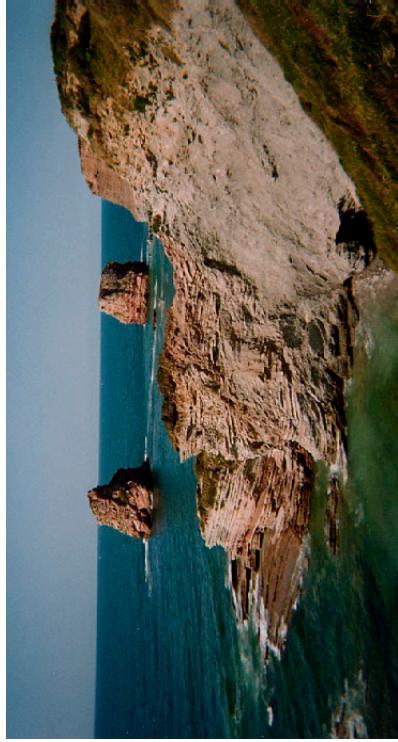
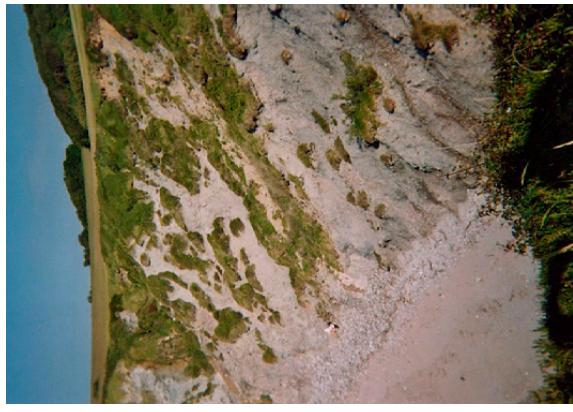
Nom du site / lieu dit : Pointe Sainte Anne -
Les deux Jumeaux

Talus marno-calcaire gris à dominant marnieuse. Zone de broyage.

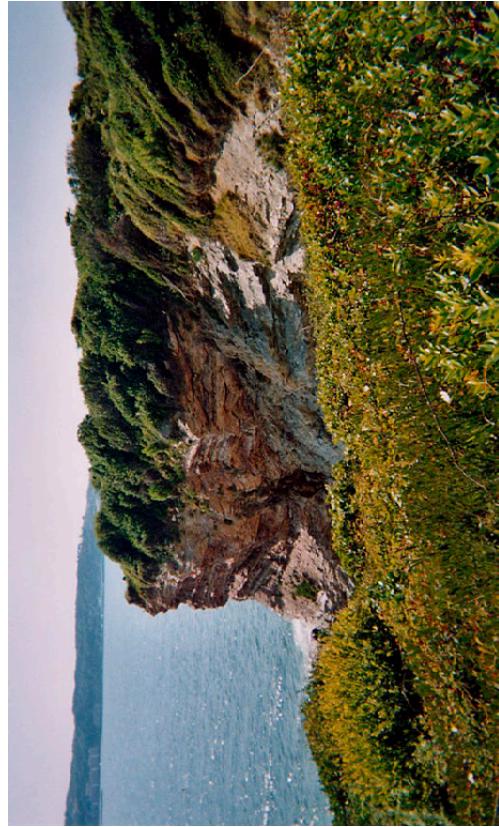
Nom du site / lieu dit : Pointe Sainte Anne -
Les deux Jumeaux

Talus de flysch marno-calcaire altérés, de hauteur 30 m, à pendage variable.

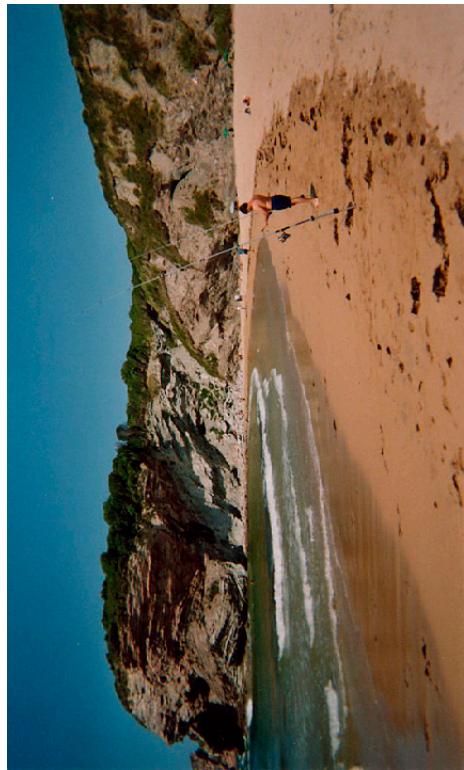
Nom du site / lieu dit : La plage - Baie du
Figuier

Talus marno-calcaire gris à dominant marnaise. Zone de broyage.

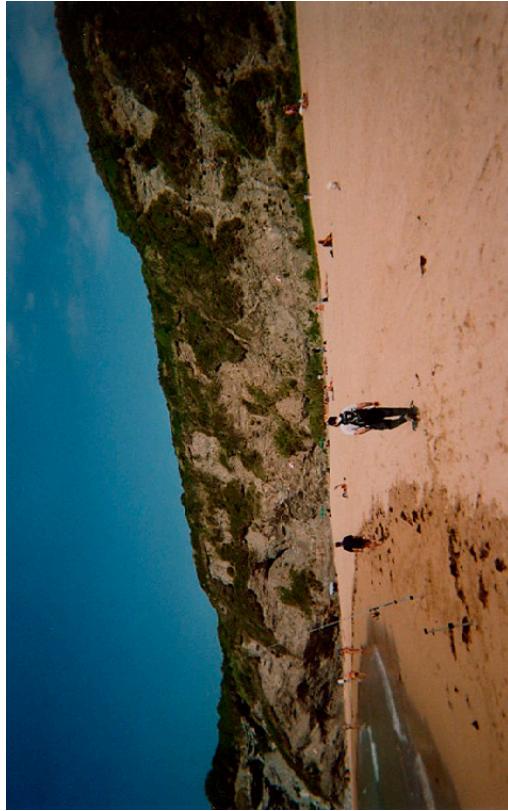
Nom du site / lieu dit : La plage - Baie du
Figuier

Talus marno-calcaire de hauteur 20 m.

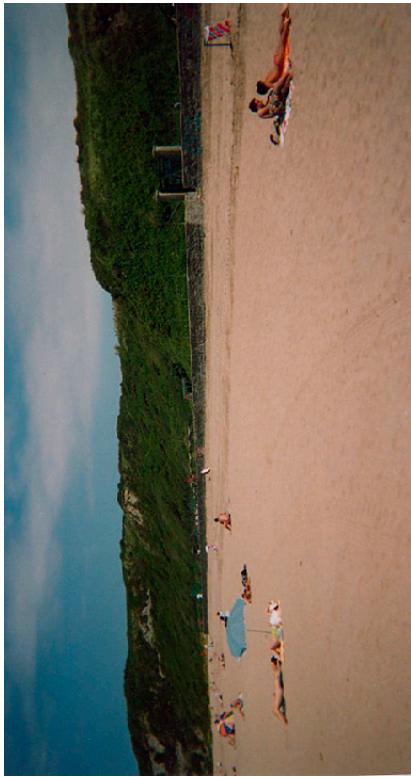
Nom du site / lieu dit : La plage

Zone de déstructuration de la falaise à l'équilibre précaire (limite de stabilité).
